**ANAIIS DA MOSTRA
CIENTÍFICA
DA FACULDADE ESTÁCIO DE VITÓRIA**

XI Mostra Científica FESV – Marco de 2021

Volume 4 - ENGENHARIAS

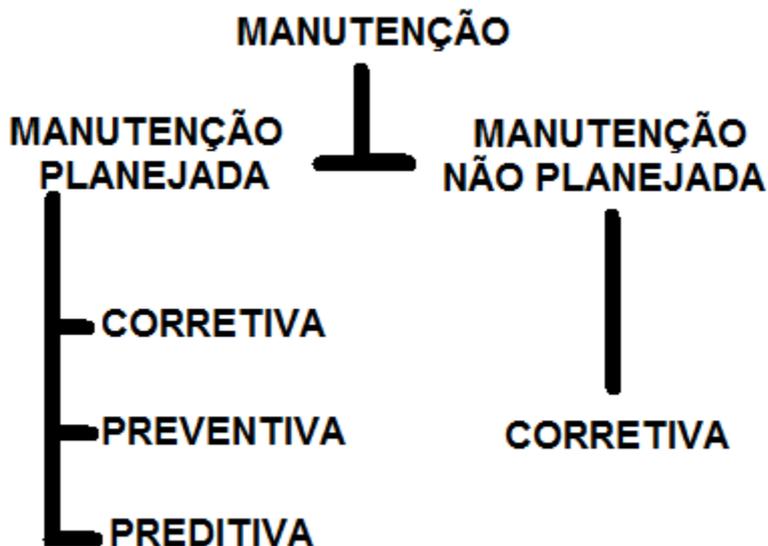
Figura 1 – Tipos de Manutenções

Segue abaixo uma figura que permitirá o leitor compreender as classificações dos tipos de manutenção.

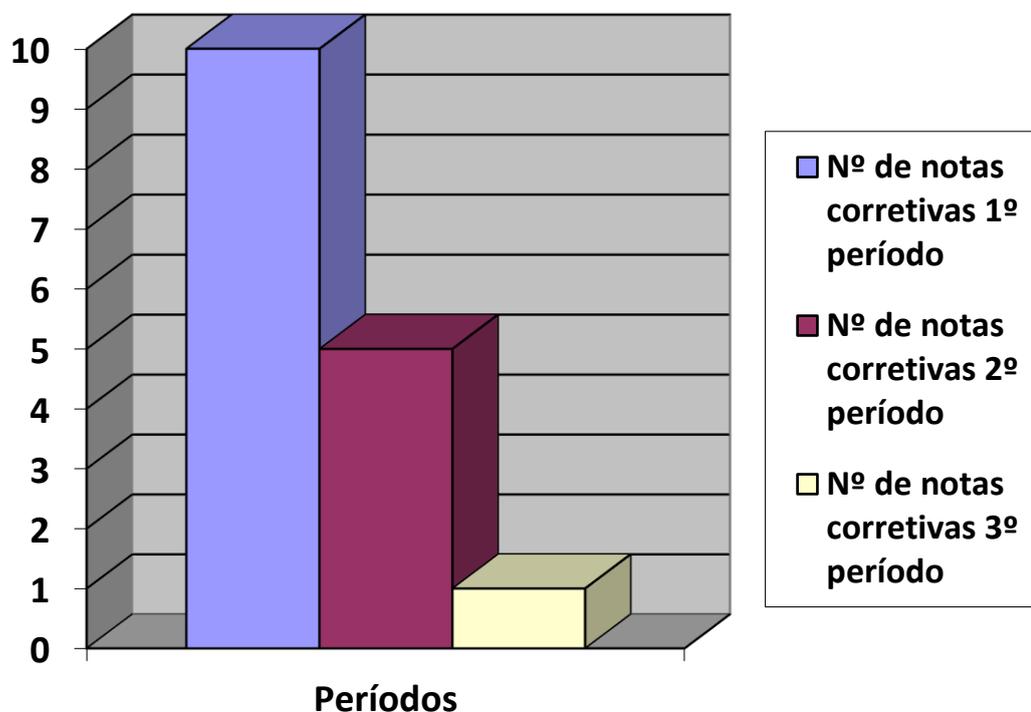
Gráfico 1 – Comparativo dos 3 períodos de manutenção baseado em manutenções corretivas

Segue abaixo, um gráfico que apresentará o número de corretivas necessárias para os equipamentos relatados no processo durante três períodos de 25 meses cada. O primeiro período registra o número de notas corretivas abertas para esses equipamentos antes da adoção de manutenção preventiva e preditiva, o segundo período depois da adoção da manutenção preventiva e preditiva e o terceiro que contempla os 25 meses monitorados por esta pesquisa depois da adoção do controle interno realizado pela contratada.

Percebe-se que a adoção da manutenção preventiva e preditiva trouxeram melhores resultados para o processo, principalmente com a adoção de sistemas integrados de atuação (Contratante e contratada).

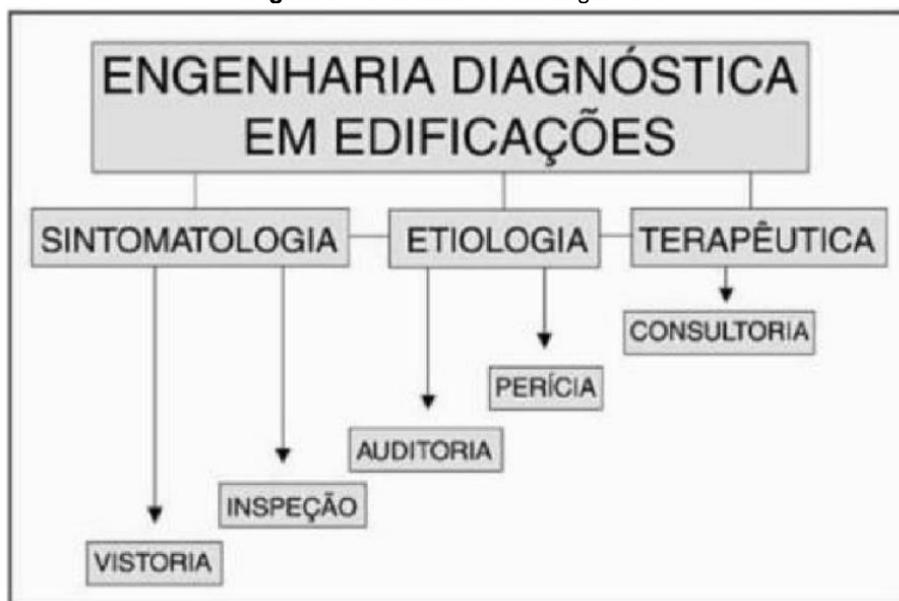
Figura 1 – Ferramentas de diagnóstico

Segundo Moura (2017), o estudo da engenharia diagnóstica em edificações se divide em três campos de ação: sintomatologia, etiologia e terapêutica. Para esses campos, há as ferramentas de diagnósticos, que são exemplificados na Figura 1.

Ou seja, o trabalho de inspeção consiste em identificar as patologias da construção, em conhecer as suas origens e causas e, por conseguinte, ser possível indicar uma solução para o problema identificado.

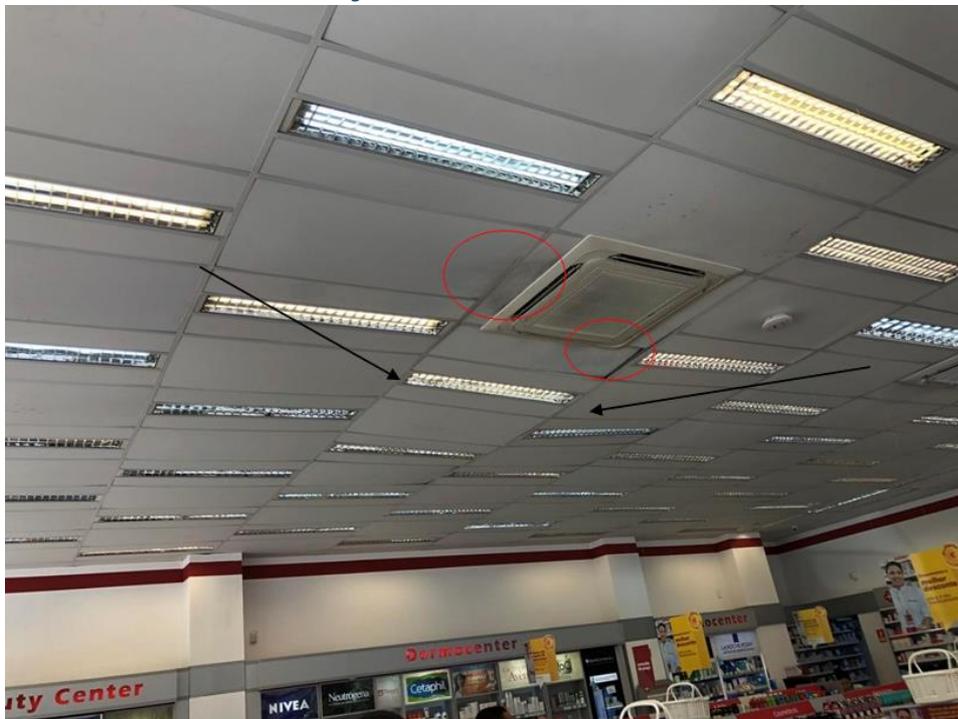
Figura 2 - Anomalia observada.

região afetada. Não foi possível obter acesso por cima do forro para averiguação da possível ocorrência.

Classificação quanto ao grau de risco: crítico/intervenção imediata.

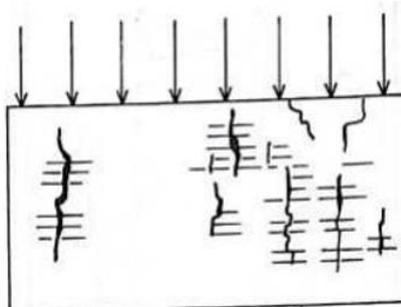
Figura 3 - Fissuração causada por sobrecarga distribuída verticalmente.

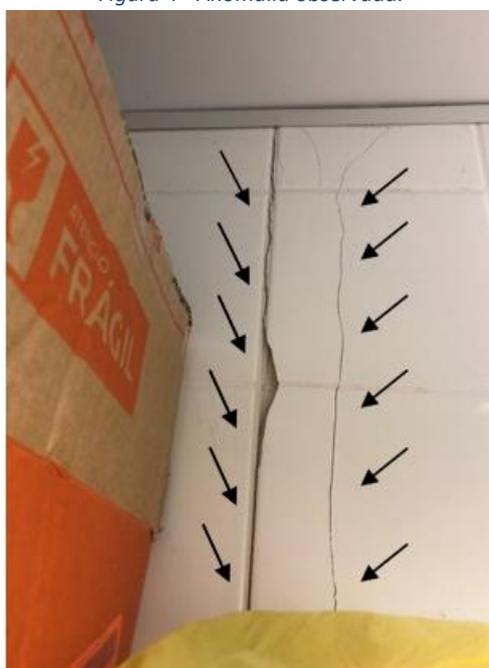
Figura 4 - Anomalia observada.

- a) Trinca na vertical em parede de alvenaria sobre revestimento cerâmico;

Foi observada trinca na vertical sobre o rejunte e sobre o revestimento cerâmico em parede de alvenaria, que possivelmente são provenientes da deformação transversal da argamassa sob ação das tensões de compressão uniformemente distribuídas.

Classificação quanto ao grau de risco: Regular.

Recomendação: Para eliminação das trincas deve-se retirar todo revestimento e reboco até o bloco cerâmico, 5 cm de cada lado da trinca em toda a sua extensão; colocar uma tela de viveiro fixada na alvenaria; criar junta de dilatação no revestimento para evitar nova abertura; proceder o revestimento com argamassa; aguardar secar a superfície por 15 dias; proceder a colocação do revestimento.

Cabe ressaltar que é importante monitorar a trinca para observar se está abrindo, indicando a falta de estabilidade da estrutura.

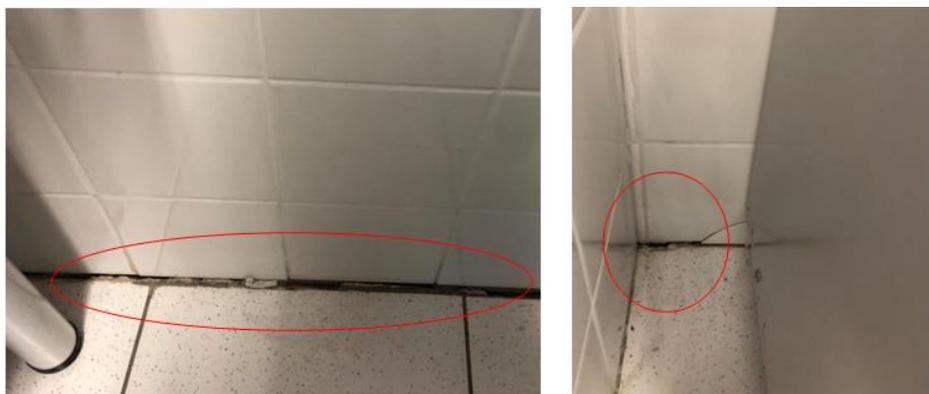
Figura 5 - Anomalia observada.

A separação entre o piso e a alvenaria, que são elementos diferentes com deformações diferentes, está ocorrendo possivelmente por recalque de fundação.

Classificação quanto ao grau de risco: Regular.

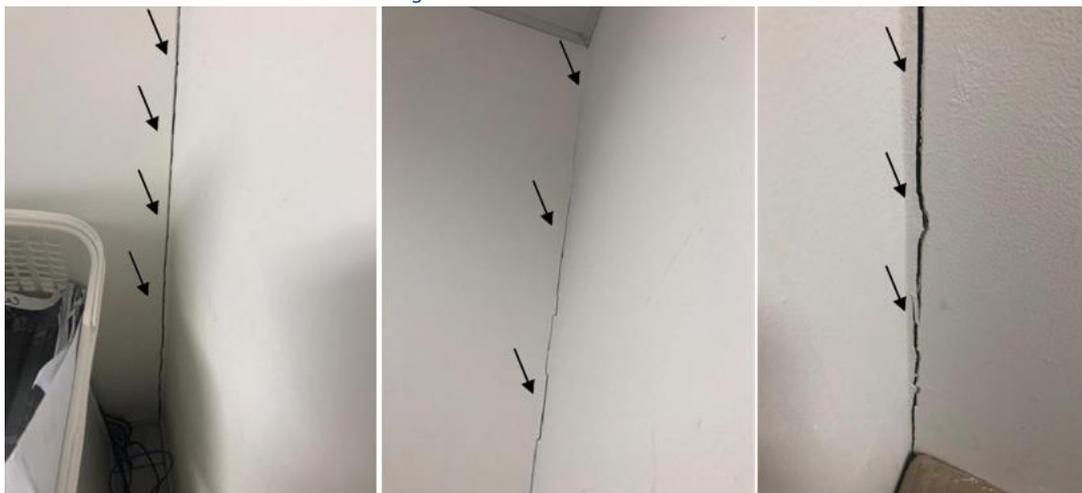
Figura 6 - Anomalia observada.

a) Trinca na parede de gesso

Está ocorrendo uma separação nos dois pontos de encontro entre a vedação de alvenaria e a de gesso em toda a sua extensão, que com uma possível movimentação da estrutura separou os diferentes elementos construtivos por possuírem movimentações distintas.

Classificação quanto ao grau de risco: Regular.

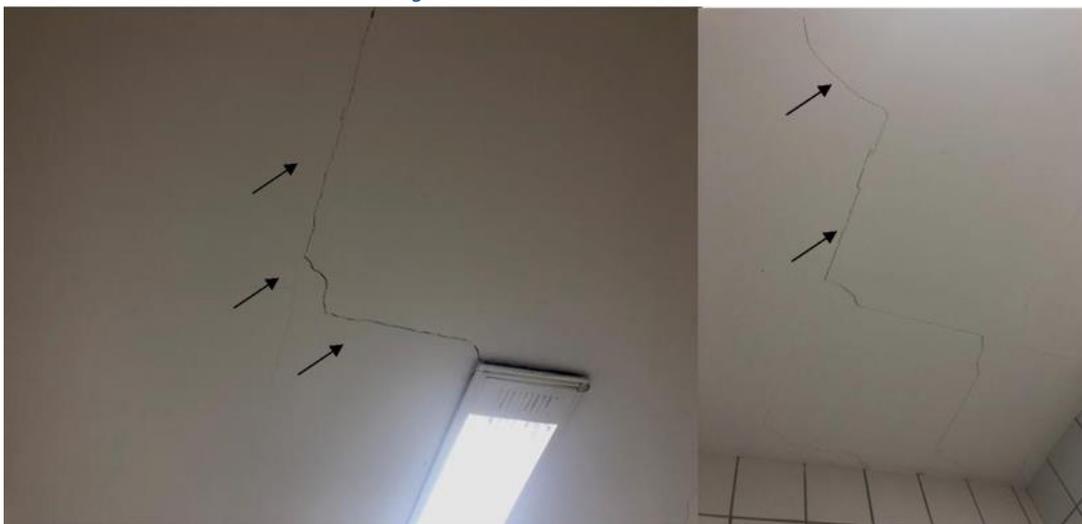
Figura 7 - Anomalia observada.

a) Fissura em todo forro de gesso.

Essa fissuração possivelmente ocorreu com movimentação da estrutura em que a fixação do forro de gesso não foi eficiente.

Classificação quanto ao grau de risco: Crítico.

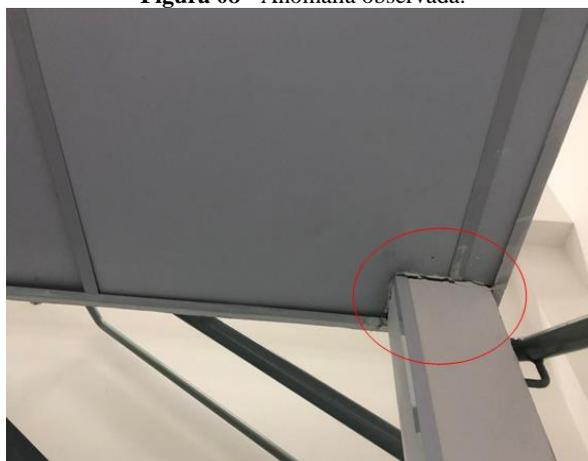
Figura 08 - Anomalia observada.

A separação entre o pilar e a laje do mezanino, que são elementos diferentes com deformações diferentes, está ocorrendo possivelmente por recalque de fundação.

Classificação quanto ao grau de risco: Regular.

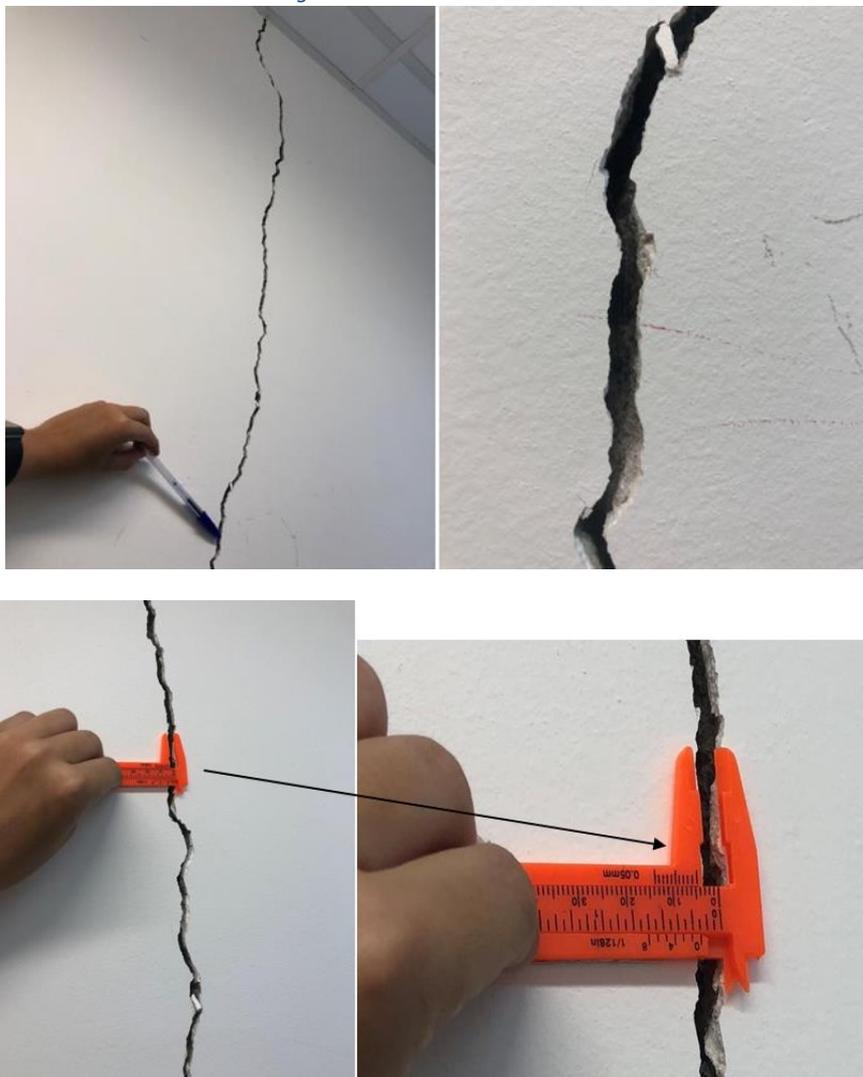
Figura 09 - Anomalia observada.

Classificação quanto ao grau de risco: Regular.

Recomenda-se que mesmo após o reparo da patologia seja feito um monitoramento para observar se a rachadura retornará, o que irá sinalizar para a não estabilidade da estrutura.

Recomendação: Corrigir a rachadura existente retirando todo o reboco até o bloco cerâmico, 5cm de cada lado da fissura em toda a sua extensão e em seguida colocar uma tela de fibra de vidro e proceder o revestimento com argamassa; aguardar 15 dias; proceder com a pintura da alvenaria.

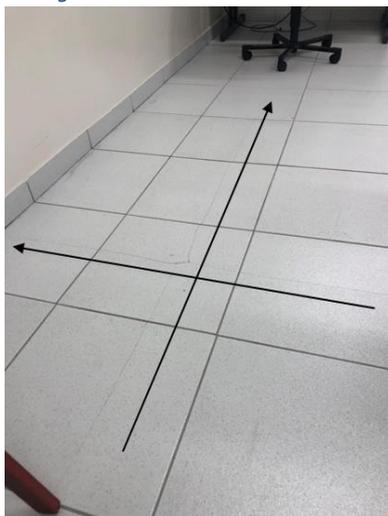
Figura 10 - Anomalia observada.

a) Fissuração do piso cerâmico.

Foram observadas fissuração em linhas retas, tanto na vertical quanto na horizontal, que possivelmente ocorreram por movimentação da estrutura e ruptura no ponto mais frágil situado no encontro dos painéis.

Classificação quanto ao grau de risco: Regular.

Recomendação: Considerando que a cerâmica está fissurada, é necessário que se retire o revestimento cerâmico e contrapiso e realize novo reassentamento do piso.

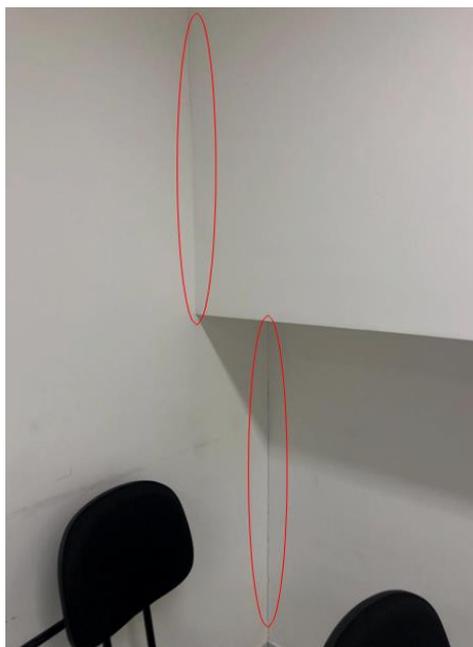
Figura 21 - Anomalia observada.

b) Fissuração vertical na alvenaria.

A fissuração está ocorrendo no encontro de diferentes elementos construtivos que com uma possível movimentação da estrutura tendem a se separar por trabalharem de forma distinta.

Classificação quanto ao grau de risco: Regular.

Recomendação: Corrigir a fissura existente retirando todo o reboco até o bloco cerâmico, 5cm de cada lado da fissura em toda a sua extensão e em seguida colocar uma tela de fibra de vidro e proceder o revestimento com argamassa; aguardar 15 dias; proceder com a pintura da alvenaria.

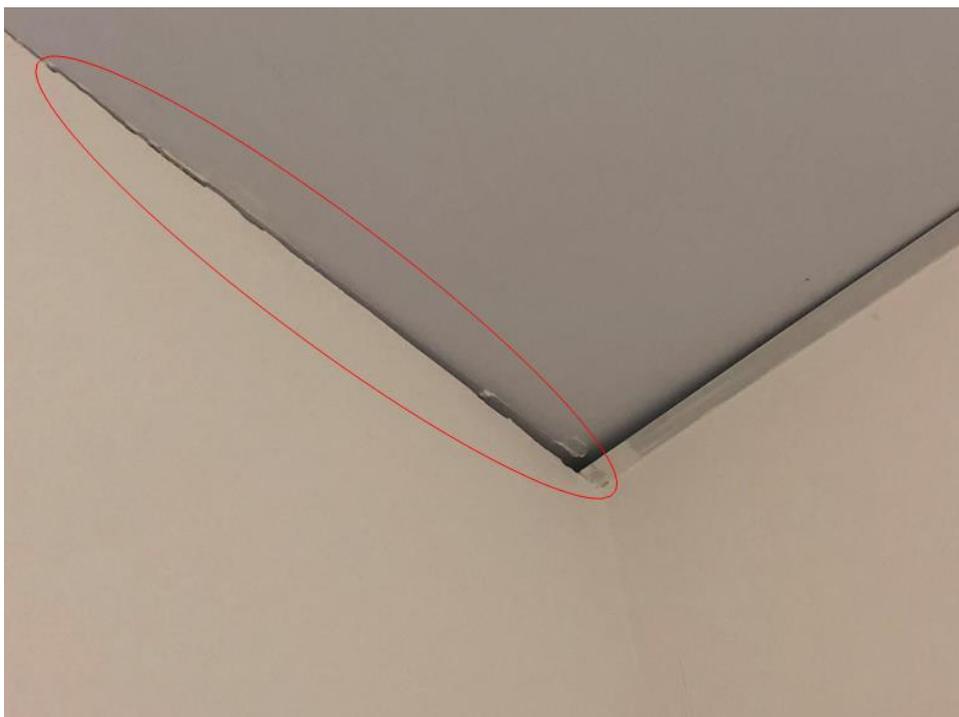
Figura 32 - Anomalia observada.

Foram observados pontos em que o forro está se separando da parede de vedação ocorrida por possível recalque de fundação.

Classificação quanto ao grau de risco: Regular.

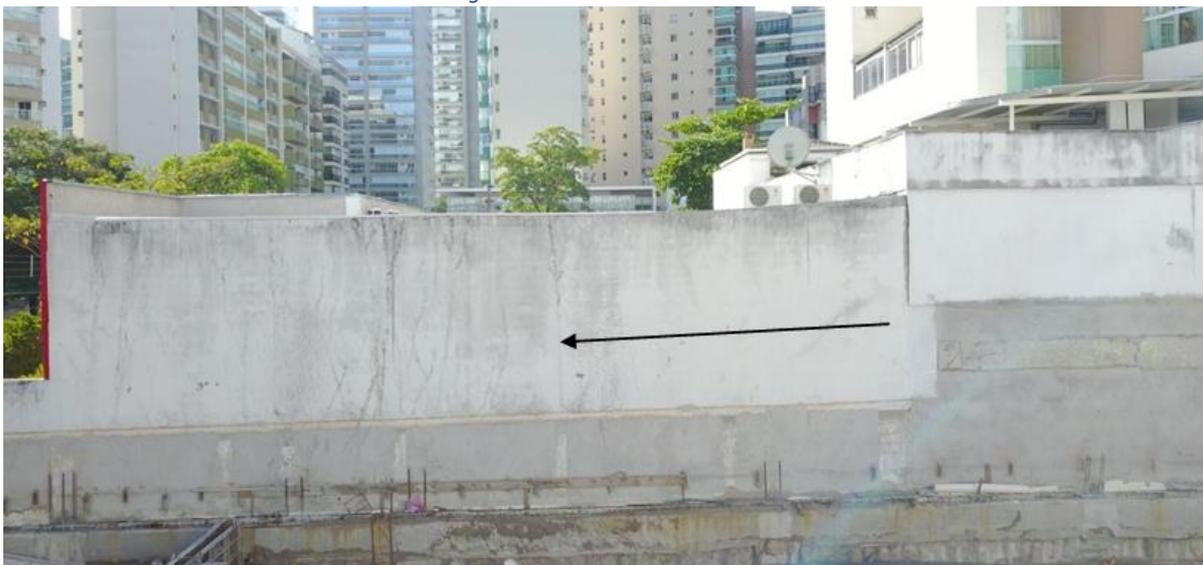
Figura 43 - Anomalia observada.

Na fachada do imóvel observou-se um aparente abaulamento da alvenaria em direção à rua, que pode ter sido ocasionado por recalque de fundação e movimentação da estrutura.

Classificação quanto ao grau de risco: Regular.

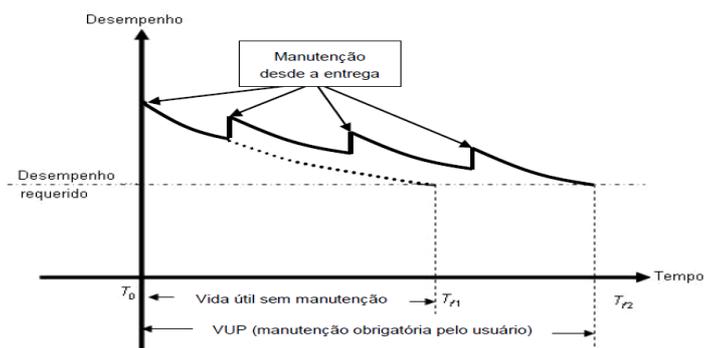
O valor teórico VUP deve ser determinado no projeto para cada parte, em específico, da edificação não podendo ser inferior à Tabela costada na NBR 15575:2013. Na tabela 1, está o valor de VUP para a área externa de uma edificação com objetivo de atingir uma durabilidade esperada adaptável com a Vida Útil de Projeto (NBR 15575:2013).

Figura 1-Desempenho ao longo do tempo

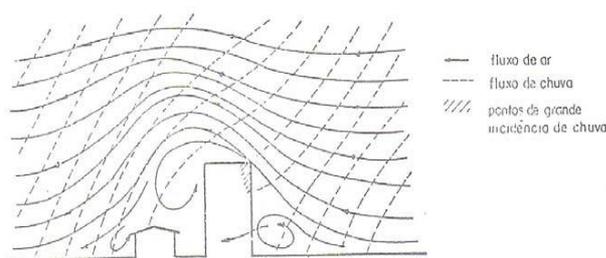
De acordo com Lopes (2004), os agentes climáticos, causadores de intempéries, e a localização do edifício conforme o ângulo de exposição, são determinantes para a durabilidade da fachada, especialmente quando estes estão mais suscetíveis à pulverulência, ajudando de forma significativa os agentes biológicos na degradação da fachada. A figura 2 representa a incidência da chuva sobre a fachada, combinado com o fluxo de vento, onde se torna fundamental a impermeabilização da fachada, pois a água é um dos principais causadores da degradação destas.

Figura 2 – Incidência da chuva sobre a fachada

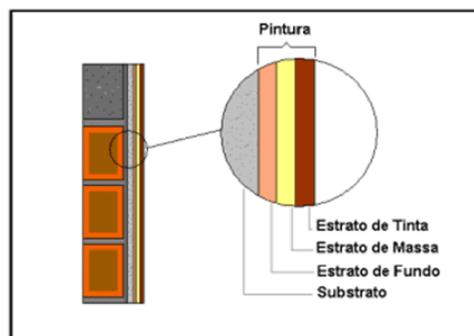
Sua utilização inclui, além das tintas, os vernizes e fundo preparador sendo de uso tanto interno como externo, aplicados sobre diversos tipos de panos compondo um conjunto de camadas a serem aplicadas nas superfícies que receberão o tratamento, formando superficialmente uma película resistente à ação dos agentes de degradação. Na figura 4 demonstra com mais clareza o conjunto das várias camadas que recobrem um substrato com o sistema de pintura aplicada (BRITTEZ, 2007).

Figura 4- Sistema de pintura.

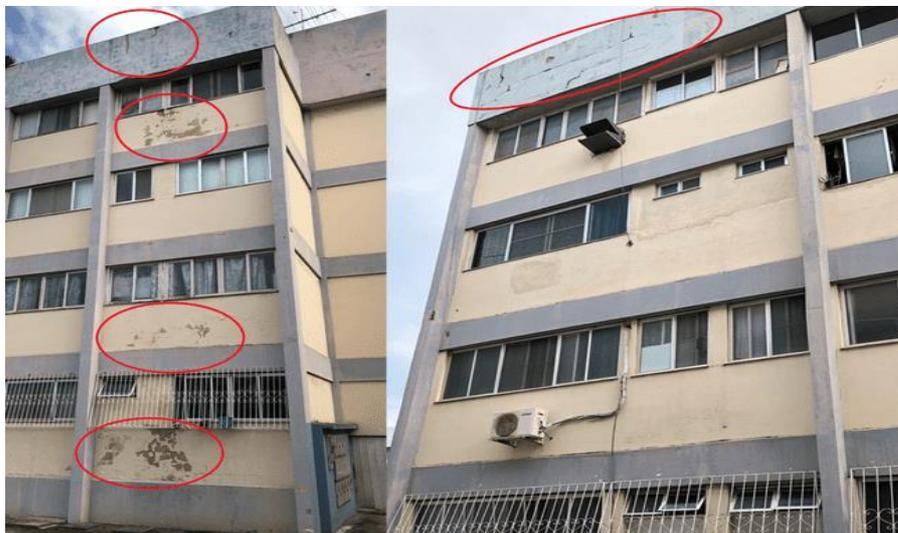
O Relatório fotográfico apresenta as condições e o detalhamento de todas as fachadas e objetos da Tomada de Preços. Na Fotografia 1, demonstra várias patologias, entre elas, descascamentos, trincas, fissuras e infiltrações nas unidades privadas e platibandas.

Fotografia 1- Patologias de descascamento, fissuras, trincas, infiltrações nas unidades privadas e platibanda.

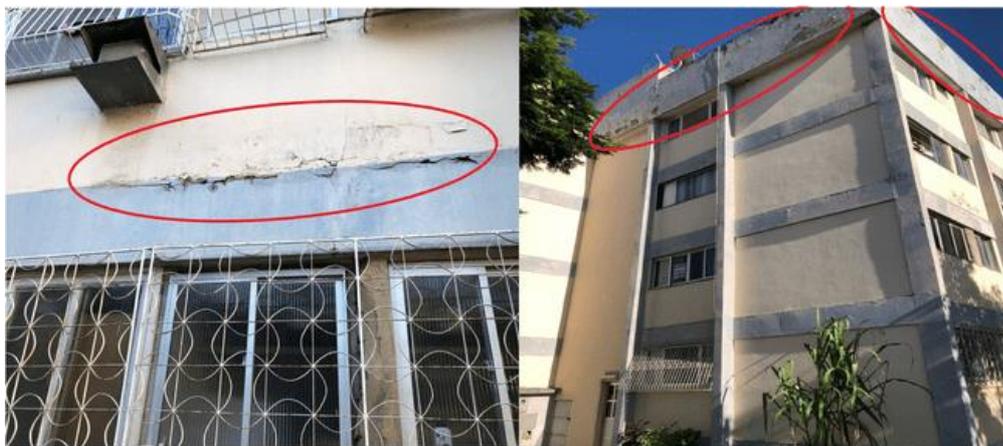
A Fotografia 2 demonstra mais algumas patologias agravadas pelo prolongamento do tempo sem manutenção, como ferragens expostas, patologias na platibanda com infiltração na caixa d'água e com presença de mofo.

Fotografia 2 - Ferragens expostas e patologia na platibanda com infiltração na caixa d'água e presença de mofo.

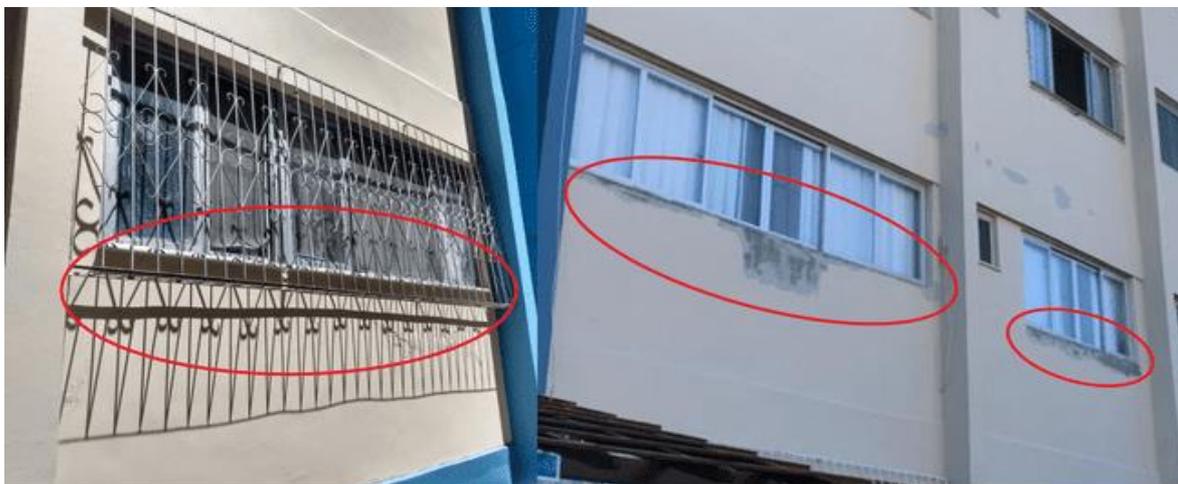
A fotografia 3 demonstra claramente a consequência, no pano pós concluído, por causa da infiltração em janelas antigas de madeira com peitoril em madeira que deveriam ser substituídas antes da etapa de pintura.

Fotografia 3 – Janelas antigas de madeiras com peitoril de madeira apresentando infiltrações pós concluído a pintura

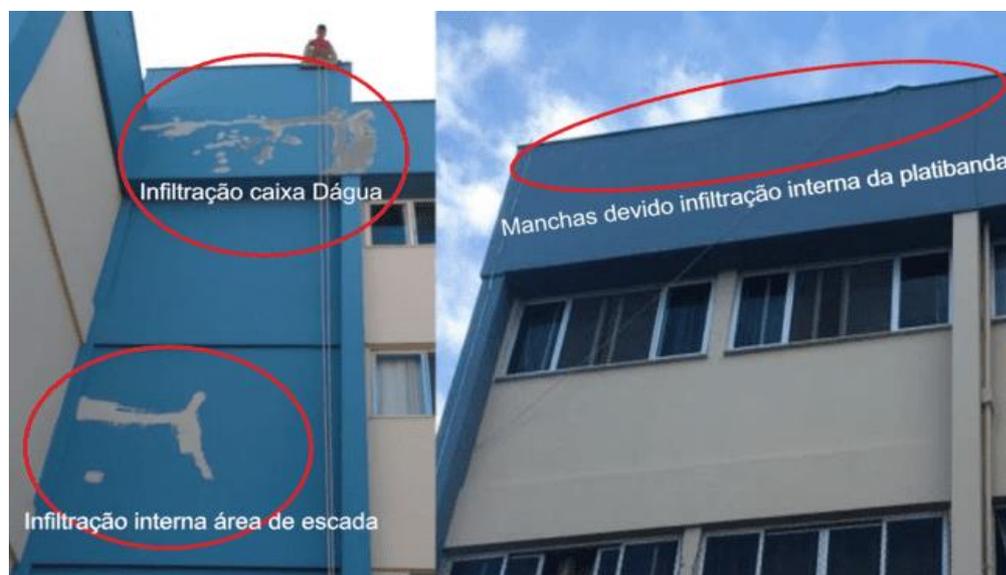
Na fotografia 4 demonstra as consequências de algumas fachadas pós concluídas, com infiltração na caixa d'água, pano onde fica a escada e na platibanda.

Fotografia 4 – Comprometimento da pintura por infiltrações na caixa d'água, área escada e platibanda

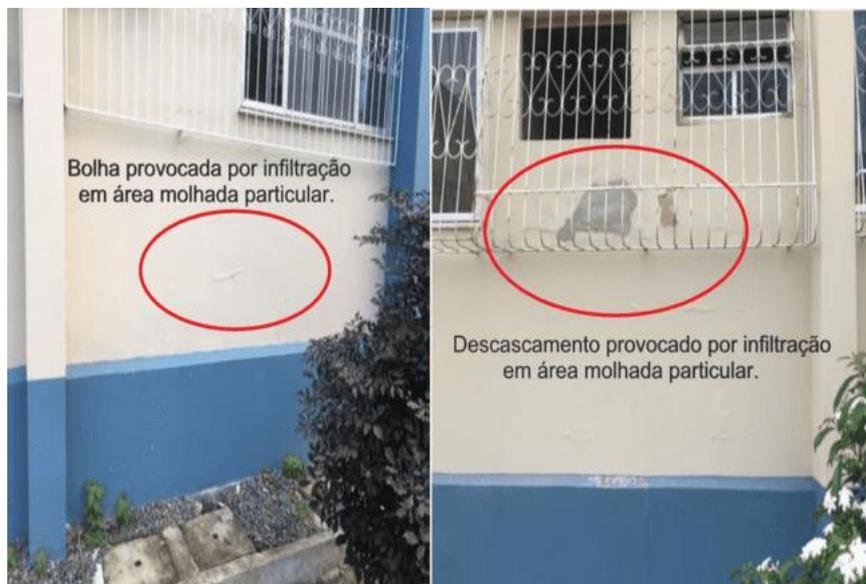
A fotografia 5 demonstra as consequências de alguns panos pós concluídos, com infiltração em unidade privada de área molhada.

Fotografia 5 – Comprometimento da pintura por infiltração em área molhada particular

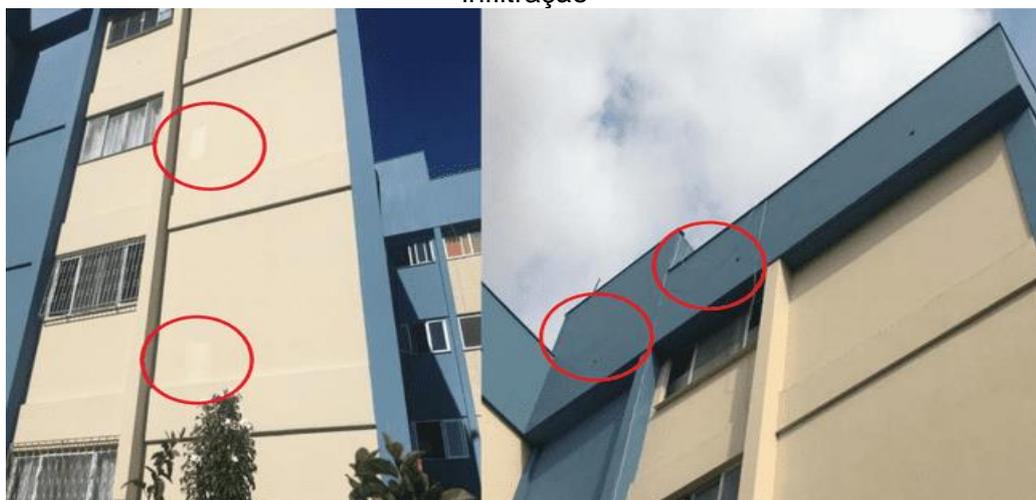
A fotografia 6 demonstra algumas das fachadas pós concluídas, com manchas de retoque no pano causado por infiltração em áreas particulares, na platibanda e caixa d'água.

Fotografia 6 – Comprometimento da pintura com retoques e manchas causadas por infiltração

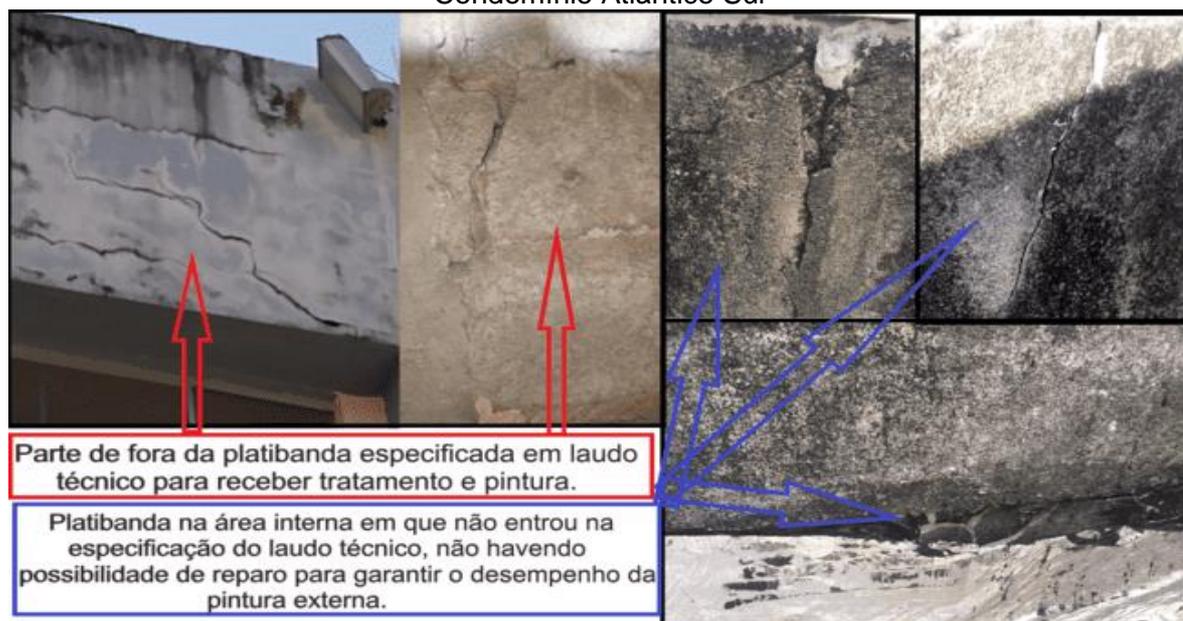
A fotografia 7 demonstra patologias que deveriam ser sanadas antes da pintura: platibanda com trincas tanto interno quanto externo, mas de acordo com o laudo técnico foi orçado e planejado a execução do reparo apenas na parte externa e com o limite financeiro, da contratante, não pode ser executados a manutenção com tratamento e impermeabilização na área interna das platibandas.

Fotografia 7 – Estado crítico das áreas externas e internas em maioria das platibandas do Condomínio Atlântico Sul

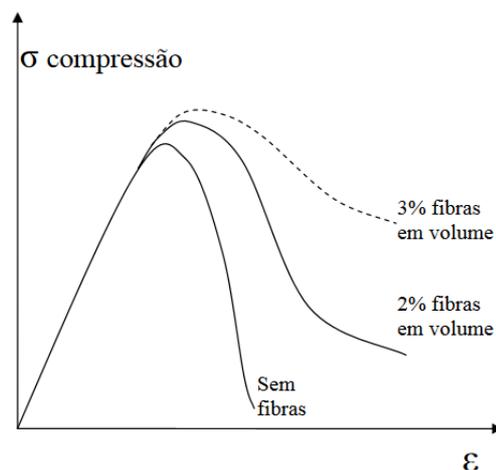
Conforme Prof. Sidney *Mindess da ASME – American Society of Civil Engineers* (2002), as fibras têm poucos resultados nas propriedades mecânicas estáticas, quando se usa pouca quantidade de fibras. A resistência à compressão, não aumenta mais que 25%, mesmo com grande volume de fibras de aço (2% em volume).

Figura 01: Resistência a compressão

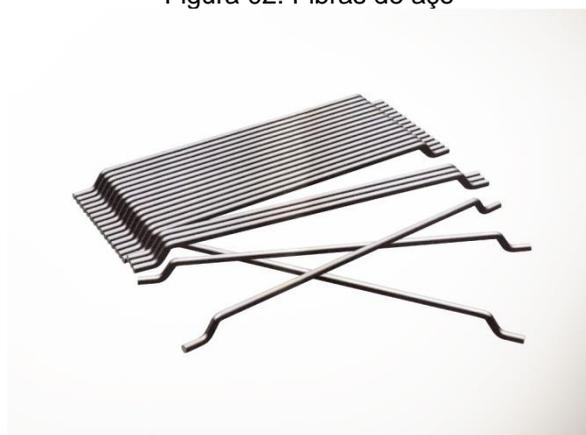
As fibras de aço Dramix® para reforço de concreto são produzidas a partir de fios de aço treilados de primeira qualidade e têm ancoragem nas dobras das suas extremidades, em forma de gancho. Assim, elas apresentam maior resistência mecânica. Seus comprimentos variam de 30 mm a 60 mm e os diâmetros de 0,55 mm a 0,90 mm. A resistência à tração da Dramix® (Figura 2) é sempre superior a 1.000 MPa (ARCELOR MITTAL, 2016).

Figura 02: Fibras de aço

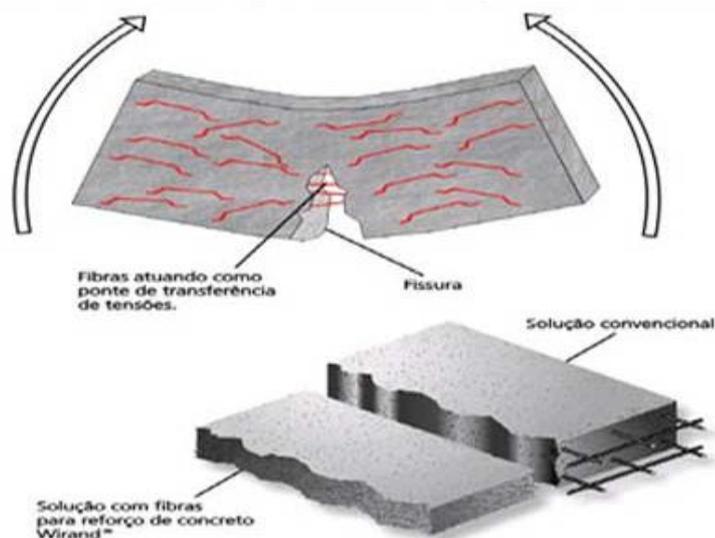
Sua aplicabilidade é para reforçar o concreto, podendo substituir completamente a armadura tradicional em várias aplicações como pisos e pavimentos, principalmente industriais, usar em revestimentos de túneis com aplicação de concreto projetado e

em anéis segmentados, elementos pré-fabricados como tubos de concreto, refratários, placas, cofres etc. (Figura 3).

Figura 3 – Ação da Fibra de aço

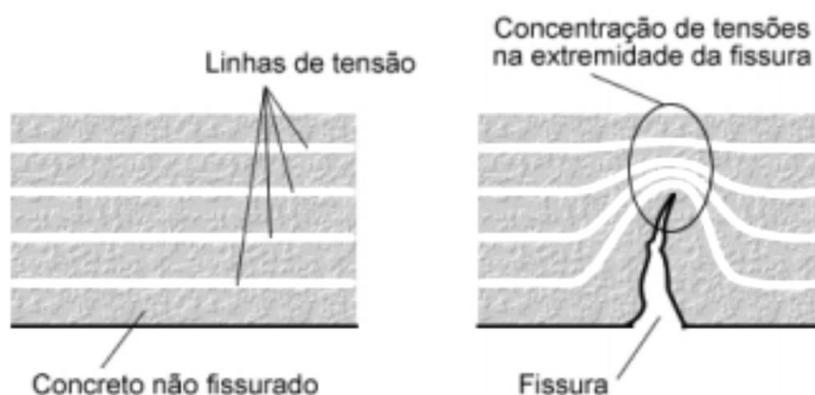
Conforme a figura 4 abaixo, a tensão em momento anterior atravessa aquele segmento de concreto mudará seu trajeto para outra região, onde ocorrerá sua propagação, isto é, passando a ser concentrada na extremidade da fissura, acarretando um crescimento desenfreado, e no momento que esta força mecânica vencer a resistência da matriz, ocorrerá rompimento abrupto (BARROS,2009).

Figura 4: Esquema de concentração das tensões em concreto sem adição de fibras

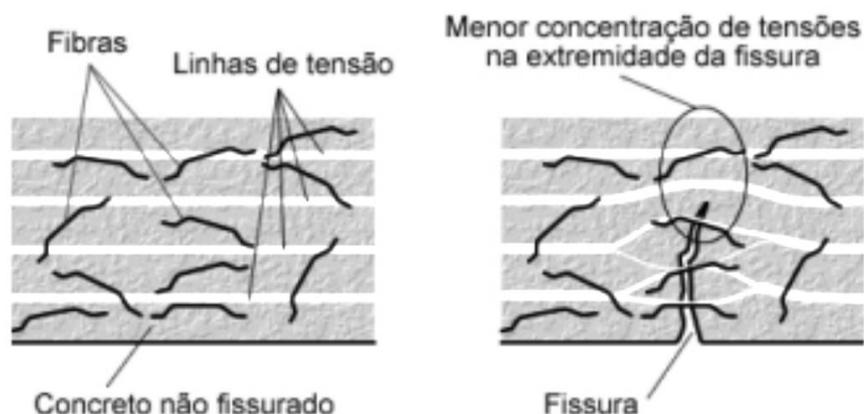
No concreto aditivado com fibras ocorre o retardamento no alargamento dessa deficiência estrutural. As fibras metálicas trabalham como pontes, ligando e transferindo as solicitações de um lado a outro da matriz, reduzindo as tensões nas extremidades das fissuras (GOIS, 2010), conforme mostra na Figura 5.

Figura 5: Concentração de tensões para CRFA

Com isso, o tempo de propagação destas patologias do concreto é minimizada/sanada, tornando-se necessário uma quantidade muito maior de energia sobre o material para o crescimento das mesmas e passar a ter um comportamento pseudo dúctil.

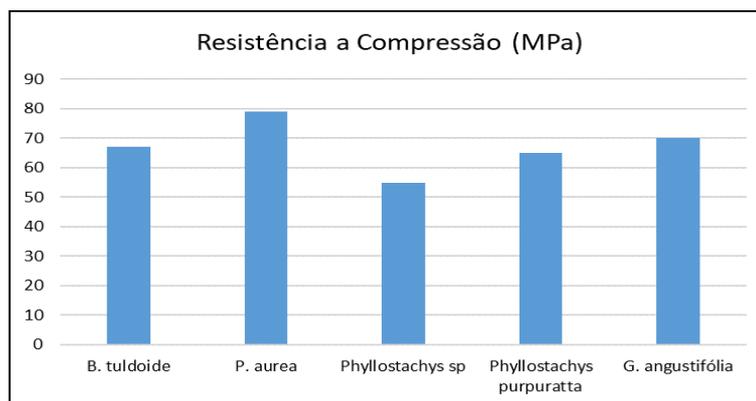
No gráfico 1 são comparadas as diferentes espécies de bambus em relação a sua compressão.

Gráfico 1 – Resistência a compressão em MPa.

Comparando os resultados obtidos, pode ser observado que a espécie *P. aurea* possui a maior resistência a compressão quando comparado as outras espécies, valor esse que é maior do que os apresentados pelo concreto convencional, que se encontram entre 15 a 20 MPa.
