INSPEÇÃO DE PONTES E VIADUTOS NO ESTADO DE SÃO PAULO

METHODS OF INSPECTION OF BRIDGES AND VIADUCTS IN SÃO PAULO

Teixeira, Y.¹, Bravos, A. D.¹, Caetano, H. B.¹, Lagarinhos, C. A. F.¹

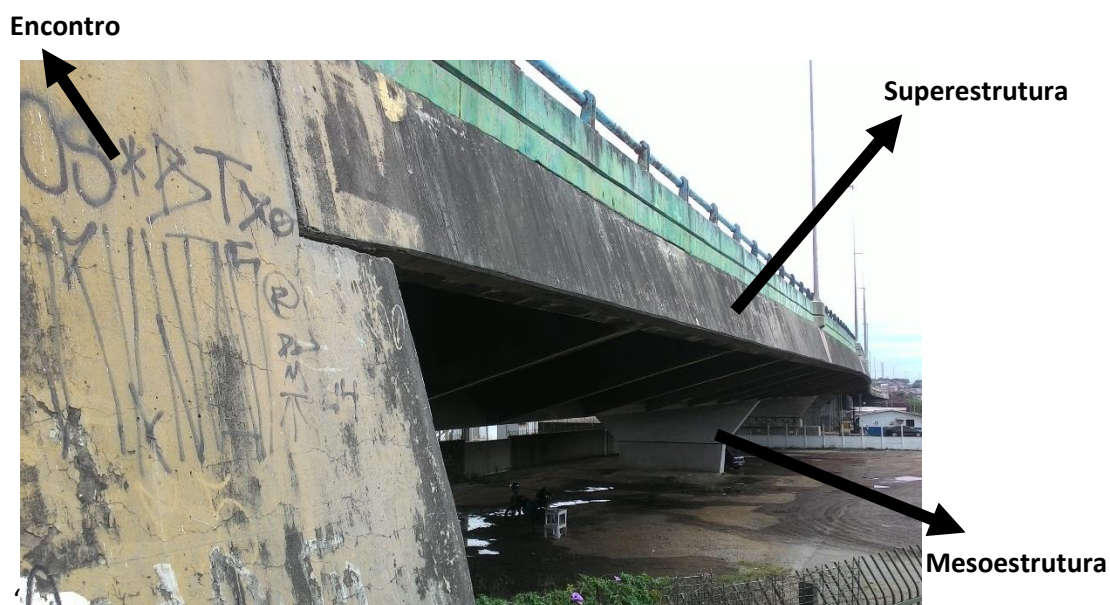
Por outro lado, em termos de composição das estruturas, estas podem ser subdivididas em Mesoestrutura, Infraestrutura, Encontros e Superestrutura. Na Figura 1 é apresentada de modo parcial essa composição das estruturas de um viaduto, nesse caso localizado na Marginal Pinheiros, município de São Paulo. Quanto a caracterização destas, especificamente a Mesoestrutura é constituída por pilares, tendo a função de transportar as cargas recebidas da superestrutura até a fundação. Essa pode ser construída com concreto armado, alvenaria de pedra, madeira ou aço. Por outro lado, a Infraestrutura tem o papel de dissipar as cargas recebidas pela estrutura para o solo e, dependendo das cargas e tensões que a estrutura receberá, será definido se sua fundação será superficial ou profunda. O Encontro é composto por elementos construtivos de

Figura 1. Viaduto na Marginal Pinheiros (Foto: Henrique Caetano, 2019).

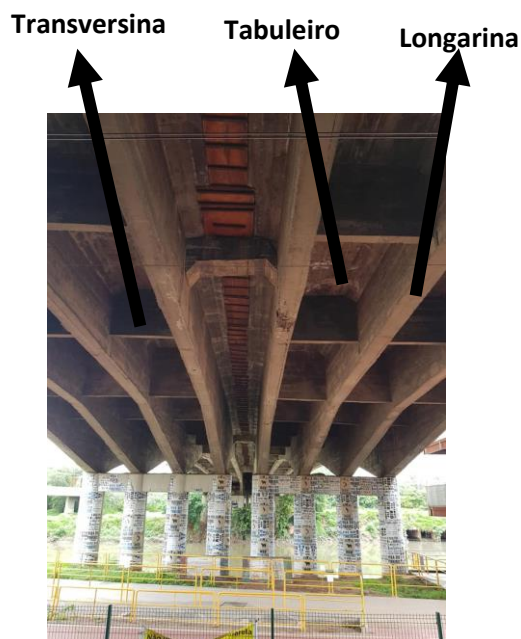
Figura 2. Ponte Cidade Universitária (Foto: Yuri Teixeira, 2019).

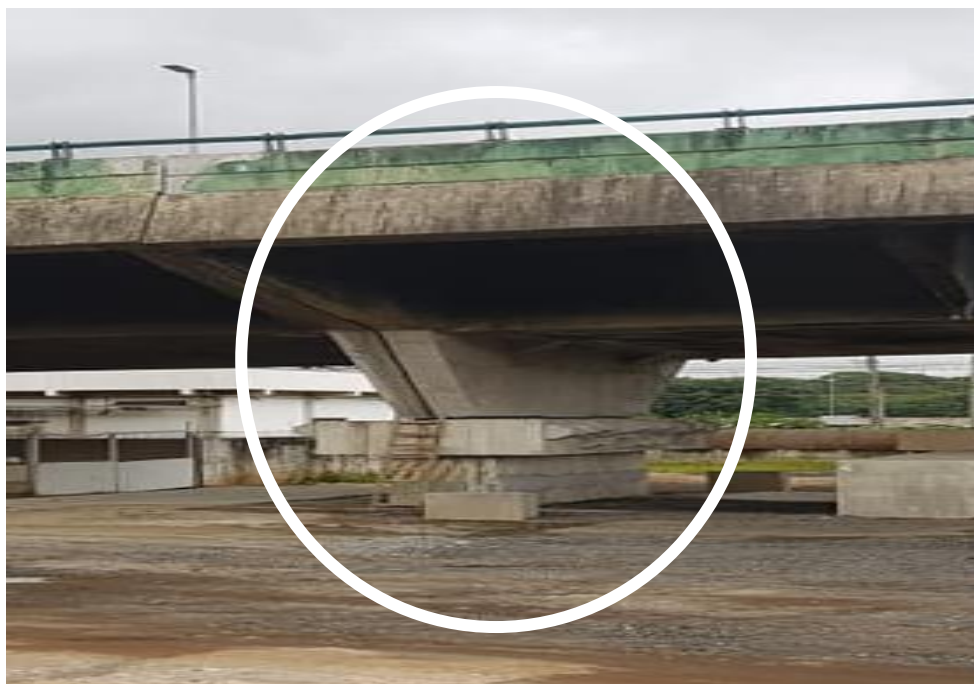
Porém, as patologias ainda podem ter causa accidental, sendo resultado de colisões na estrutura, enchentes, deslizamento de terras, entre outros (DNER, 1994). A Figura 4 mostra o reparo realizado na mesoestrutura de um dos viadutos da pista expressa da Marginal Pinheiros, enquanto na Figura 5 é apresentada a ponte Cidade Universitária, com ocorrência de infiltração de água e desenvolvimento de uma árvore de pequeno porte.

Figura 4. Reparo realizado na mesoestrutura de um Viaduto na Marginal Pinheiros, após este ceder (Foto: Yuri Teixeira, 2019).

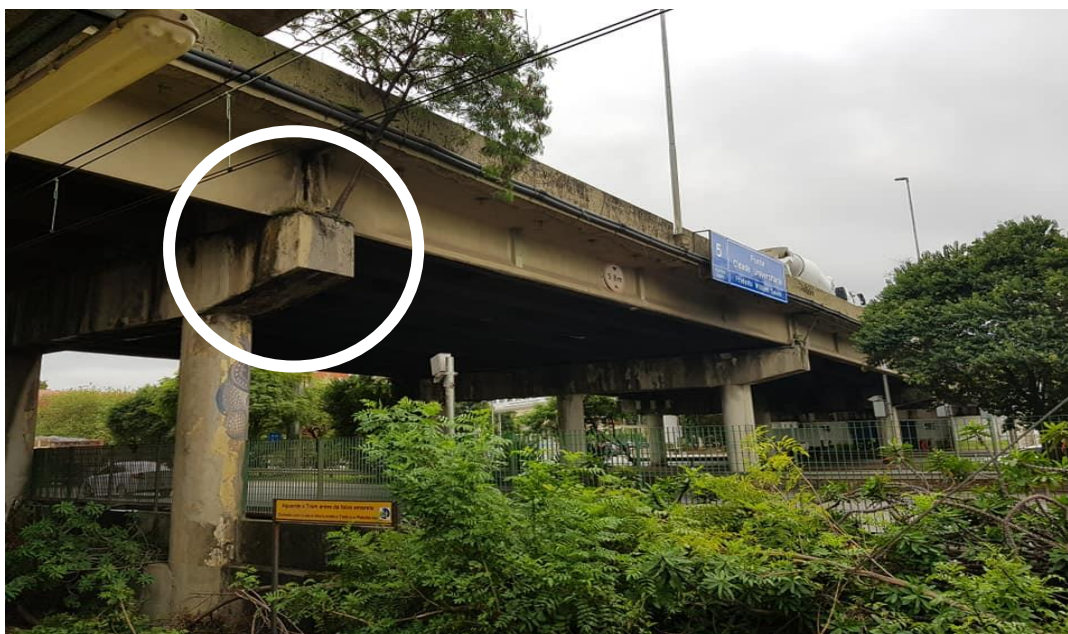
Figura 5. Patologia na lateral da ponte, infiltração e formação de pequenas árvores - Ponte Cidade Universitária (Foto: Yuri Teixeira, 2019).
