## MANIFESTAÇÕES PATOLÓGICAS NO CONCRETO ARMADO

### *PATHOLOGICAL MANIFESTATIONS IN REINFORCED CONCRETE*

Nesse momento serão apresentadas imagens das manifestações patológicas obtidas a partir de uma análise, realizada em um condomínio residencial multifamiliar localizada no bairro do Altiplano, através de vistoria in loco.

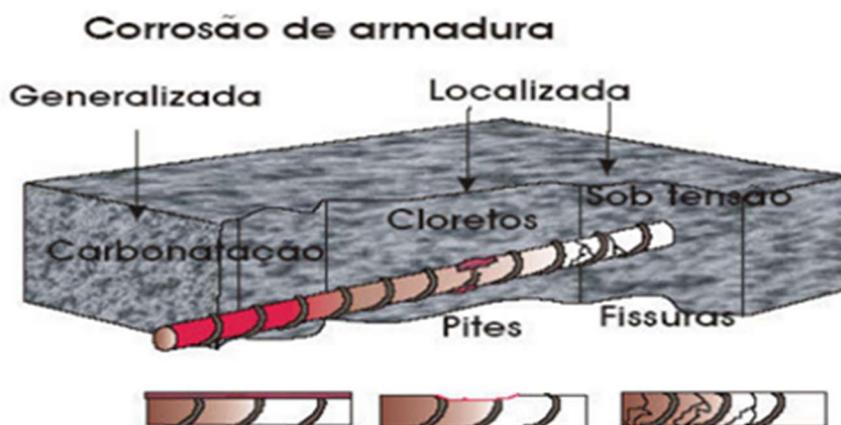
Correlacionando a isto, Miotto (2010) diz que a corrosão e a deterioração observadas em concreto podem estar associadas a fatores mecânicos, físicos, biológicos ou químicos e que de acordo com Cascudo (1997) existem agentes agressivos que são os principais para o desencadeamento da corrosão não armaduras, são eles: a ação dos íons cloretos, redução de PH do e corrosão localizada sobre tensão fraturante. Conforme ilustrado na figura 1.

**Figura 1:** Corrosão de armadura.

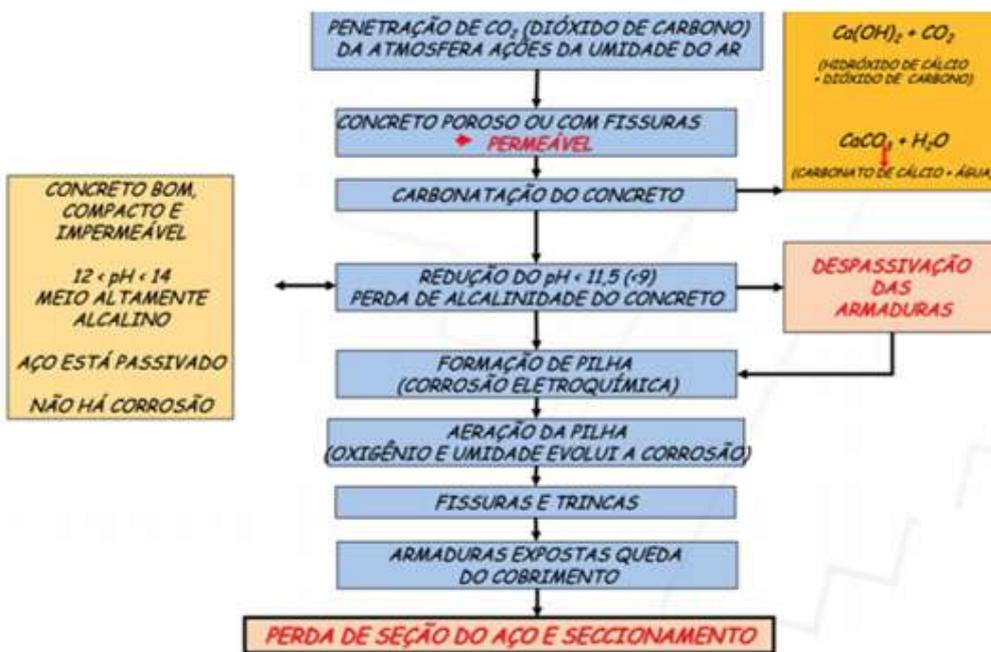
Seguindo nessa linha de análise, Miotto (2010) contribuiu retratando quais os tipos de manifestações patológicas são ocasionados pela umidade, sendo as mais encontradas: manchas, infiltração, bolor ou mofo e eflorescência decorrentes do surgimento da lixiviação do concreto. A lixiviação traz consigo o carreamento de sais do concreto pela passagem de águas pelo aumento da porosidade do concreto, a degradação superficial (arenosa/ exposição de agregados), formação de eflorescências (manchas brancas – carbonato de cálcio) na superfície, a redução do PH (carbonatação) /de passivação de armaduras e a Corrosão das armaduras. A figura 2 apresenta o esquema mostrando o mecanismo de corrosão por carbonatação.

**Figura 2:** mecanismo de corrosão por carbonatação.

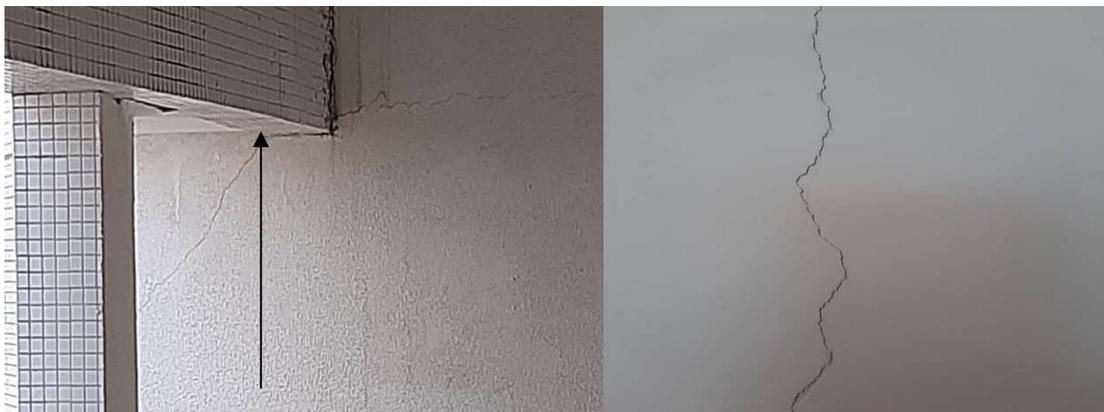
As possíveis causas para o surgimento de uma trinca podem ser: o excesso de carregamento entre a viga e a laje; falha na execução da peça; falha no cálculo estrutural; falta de junta de dilatação entre o encontro de lajes ou alvenarias distintas.

Dito isso, observou-se, portanto, a presença desta patologia na parede lateral norte da academia. Nota-se que a mesma inicia na viga e caminha até a parte superior da porta de acesso a fachada poente sul, surgindo assim do outro lado da parede ficando aparente na fachada, conforme mostra a seguir na (Figura 3).

**Figura 3:** Trincas na parede da academia.

Conforme Marcelli (2007), as trincas em concreto armado, devido à corrosão das armaduras que são muito comuns nas edificações, as mesmas precisam ser tratadas adequadamente, a fim de bloquear o processo e não as agravar, como ocorre em algumas obras. nas quais não se procura identificar, diagnosticar e corrigir as verdadeiras causas do problema.

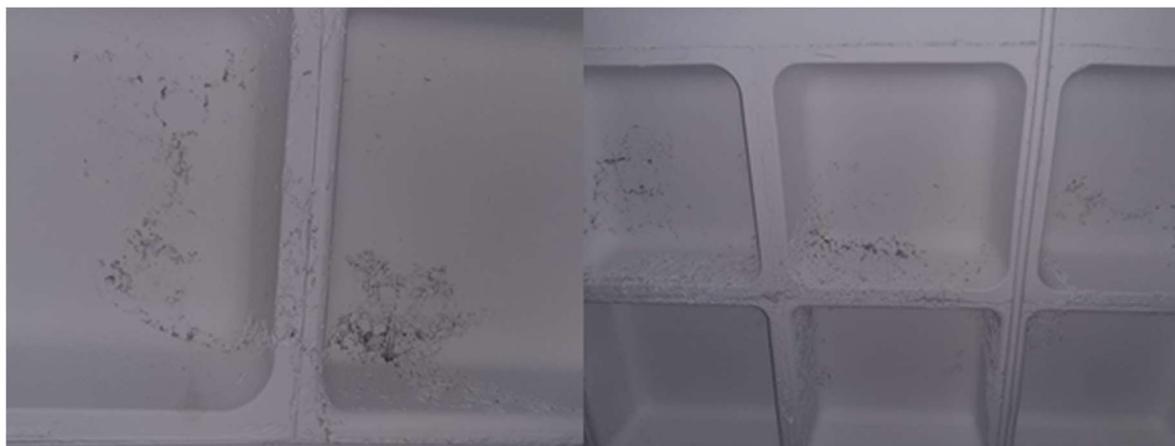
A figura 4 apresenta uma parte da laje nervurada localizada no pavimento subsolo 01, onde nota-se que a provável falta de adensamento do concreto nessa parte da laje, aparecendo assim os vazios e a exposição dos agregados graúdos (brita). Suas prováveis causas são: mal execução na hora da vibração do concreto após o lançamento deste.

**Figura 4:** Laje nervurada com falta de adensamento no concreto.

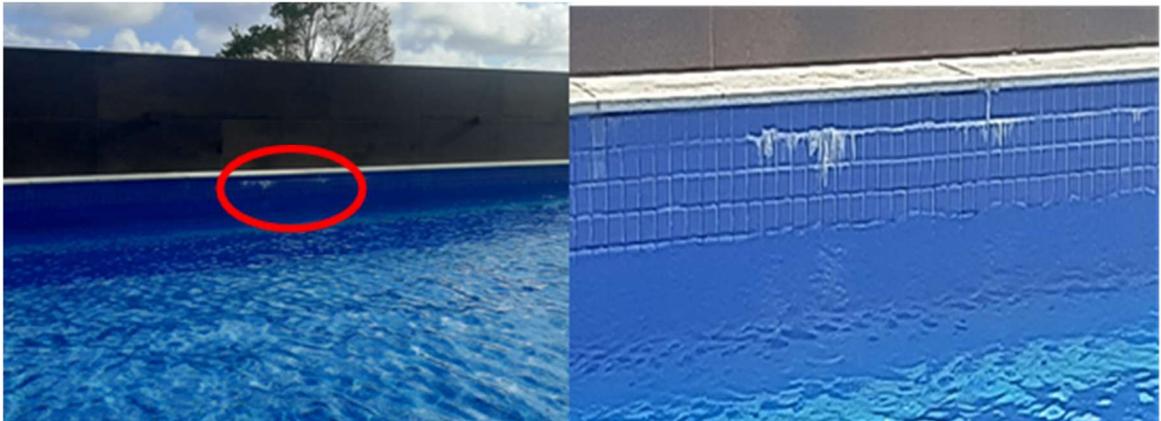
A figura 5 apresenta o fenômeno resultante da dissolução dos sais presentes na argamassa e seu posterior transporte pela água através dos poros. Criando uma cristalização denominada Eflorescência e são decorrentes do surgimento de lixiviação do concreto. Ela é causada pelo contato da estrutura com a água, pois quando a infiltração da água dissolve e transporta os cristais de hidróxidos de cálcio, são formados depósitos de sais que surgem

como manchas brancas na superfície de concreto, onde suas prováveis causas podem ser: material de mal qualidade, tais como: a concentração de impurezas na areia; excesso de água em material com auto teor de sais solúveis.

**Figura 5:** Eflorescência na raia semi-olímpica.

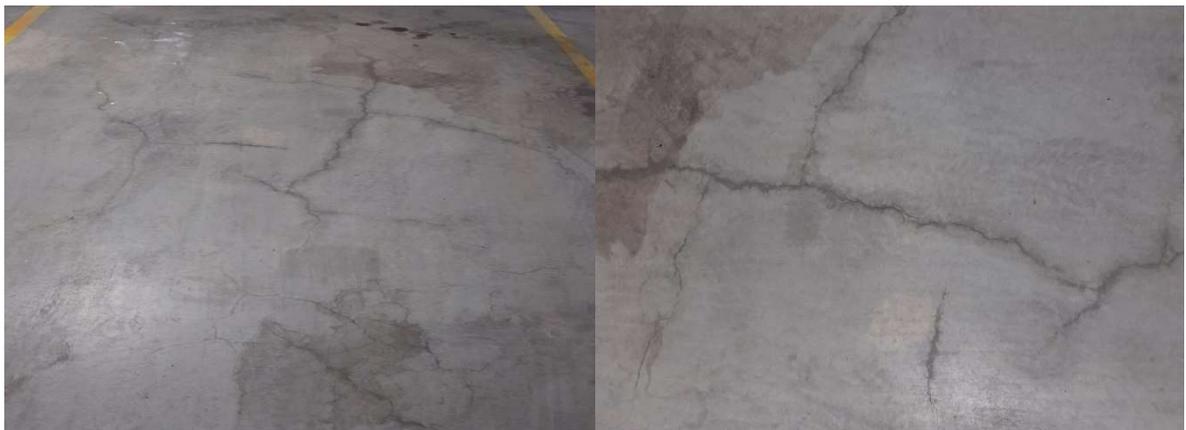
As figuras 6 e 7 apresentam manchas de lixiviação e surgimento de fissuras e trincas, localizadas no piso do estacionamento dos subsolos.

**Figura 6:** Lixiviação e fissuras no piso do estacionamento.

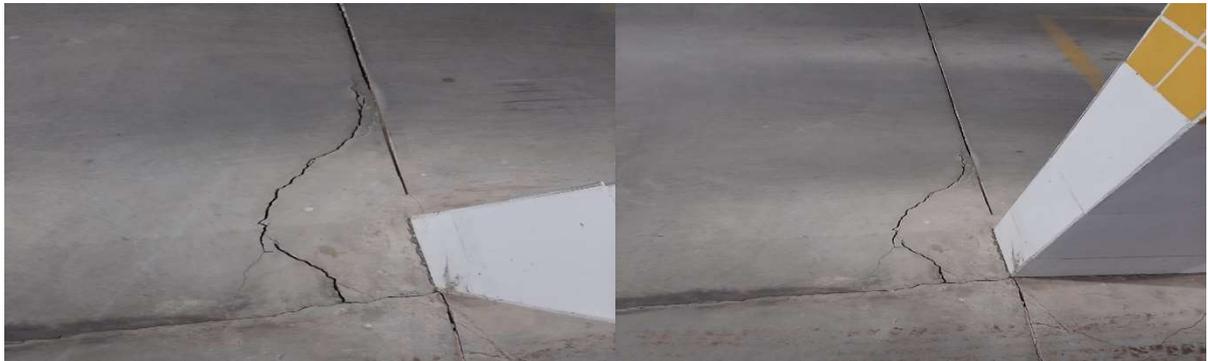
**Figura 7:** trincas entre as juntas de dilatação do piso.

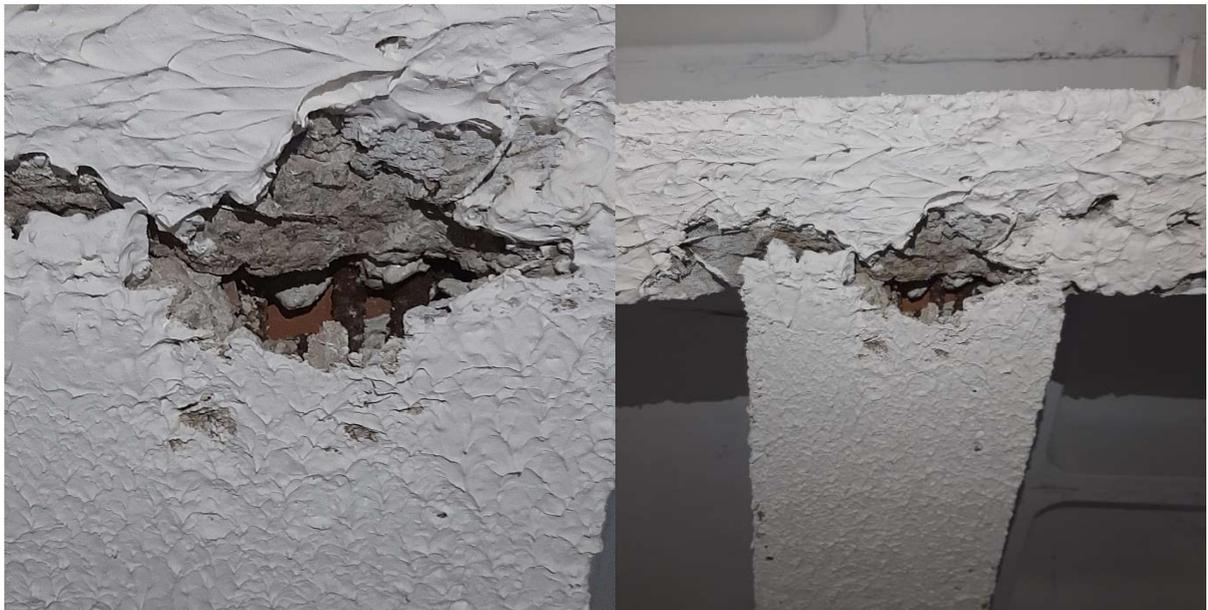
A figura 8 mostra uma falha no cobrimento da armadura de uma viga localizada no estacionamento do subsolo.

**Figura 8:** Falha no cobrimento da armadura.
