## ESTUDO MANUTENÇÃO PREVENTIVA EM EDIFICAÇÕES

### PREVENTIVE MAINTENANCE STUDY IN BUILDINGS

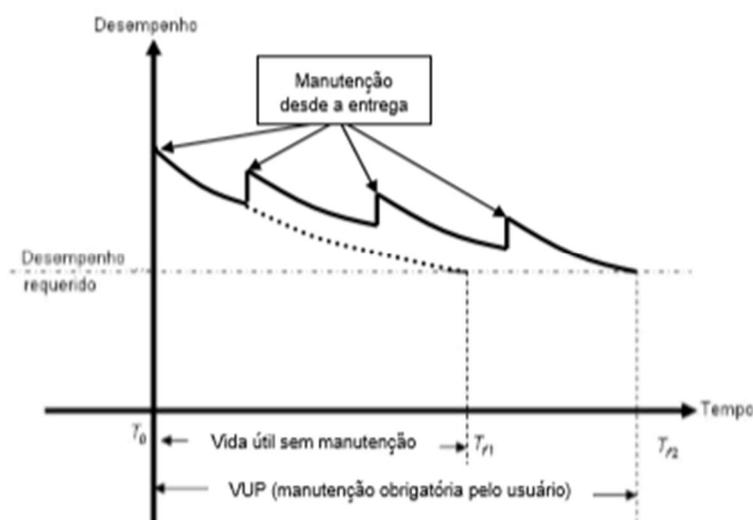
Na figura 1 podemos ver que a vida útil não está ligada diretamente só no processo construtivo e sim numa união do processo construtivo e manutenções, portanto devem ser descritos todos os procedimentos no manual entregue ao consumidor final.

**Figura 1:** Desempenho pelo tempo.

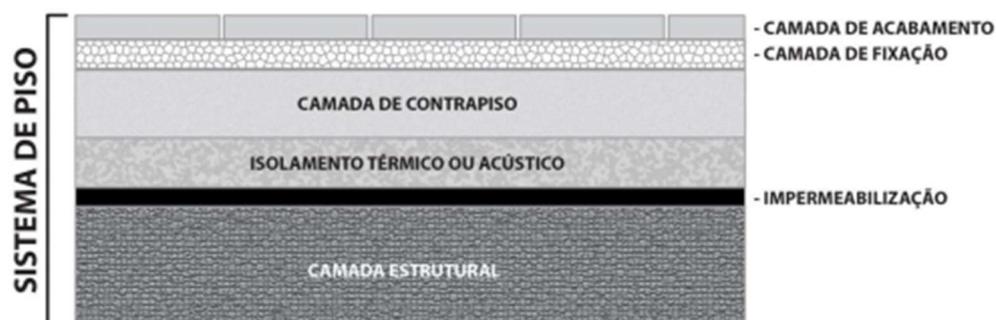
Segundo Cordovil (2013) piso é composto de uma camada estrutural, de impermeabilização, contrapiso e acabamento. Segundo a NBR 15575 2013, define piso como um sistema horizontal ou inclinado composto por várias camadas destinado a cumprir a de vedação, de tráfico e a função de estrutura como mostrado nesta imagem figura 2.

**Figura 2:** Sistema de pisos e seus elementos.

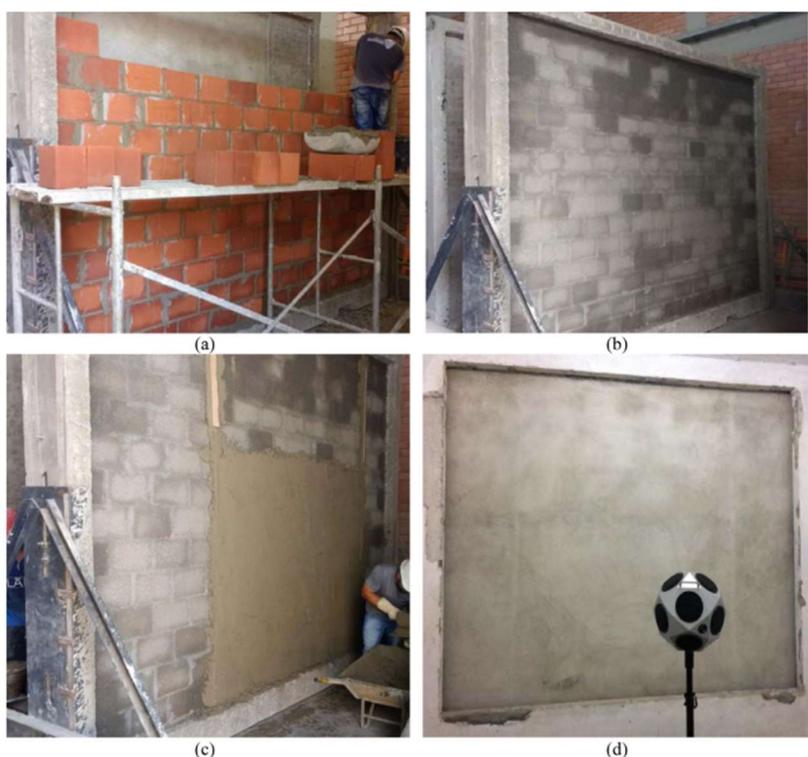
**Figura 3:** Etapas de execução de amostra de alvenaria estrutural (sistema de vedação): (a) assentamento da alvenaria; (b) chapisco; (c) primeira camada de revestimento; e (d) ensaio.

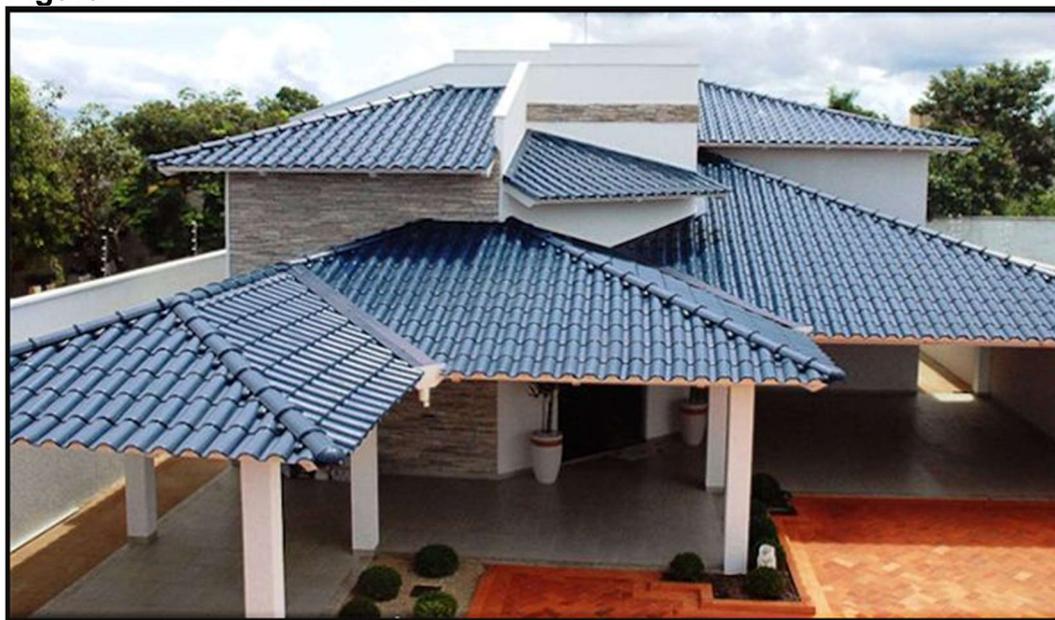
De acordo com Moranho (2017), cobertura residencial, São telhadas tradicionais, pois são feitas de vigas de madeiras e telhas cerâmicas e podem ser confeccionados com os mais variados materiais. Como mostrado na figura 4.

**Figura 4:** Telhado residencial.

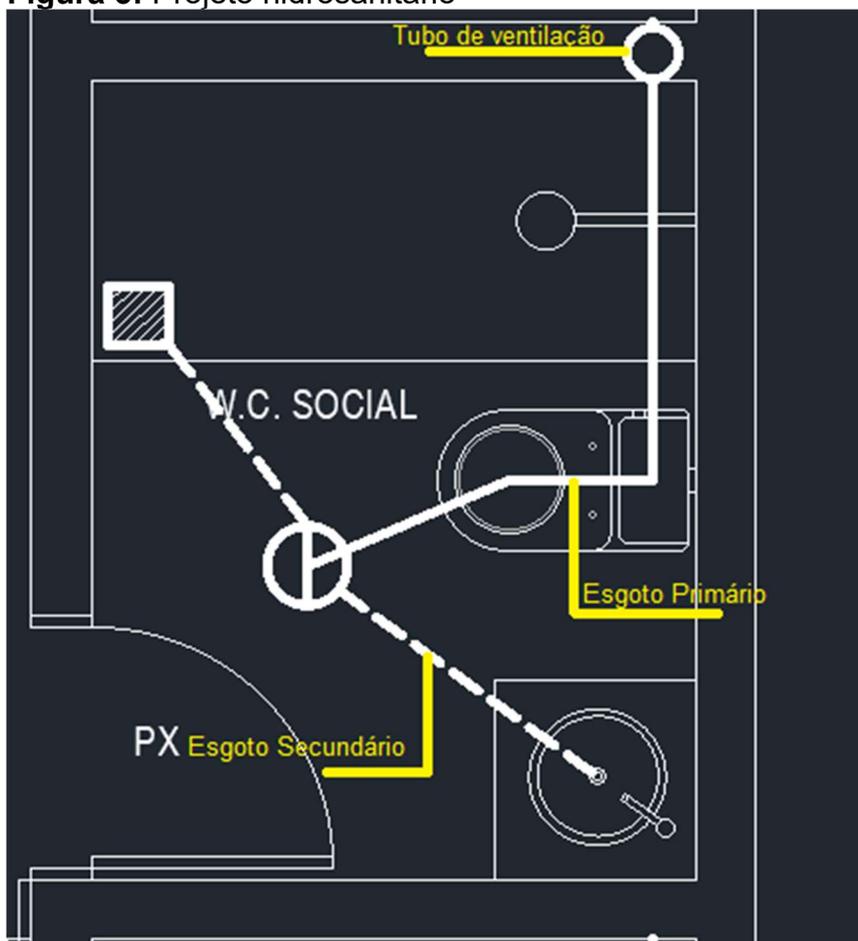
A figura 5 apresenta um projeto de instalação hidrossanitário definindo esgoto primário, secundário e o tubo de ventilação.

**Figura 5:** Projeto hidrosanitário

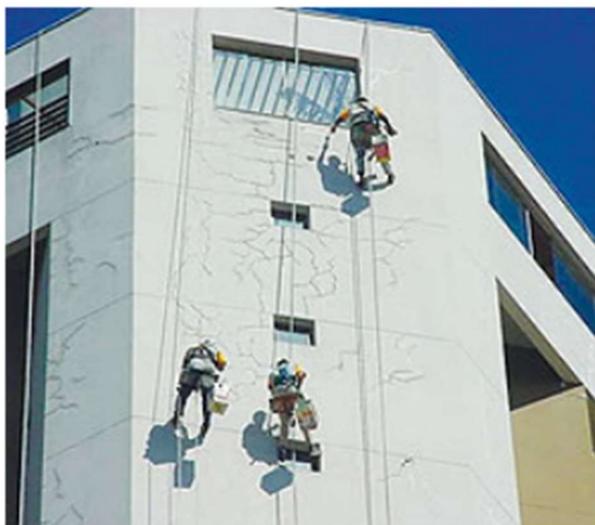
A figura 6 representa fissuras causadas por retração por secagem da argamassa e a figura 7 representa uma falha construtiva ausência de contra-vega.

**Figura 6:** Fissura por retração.

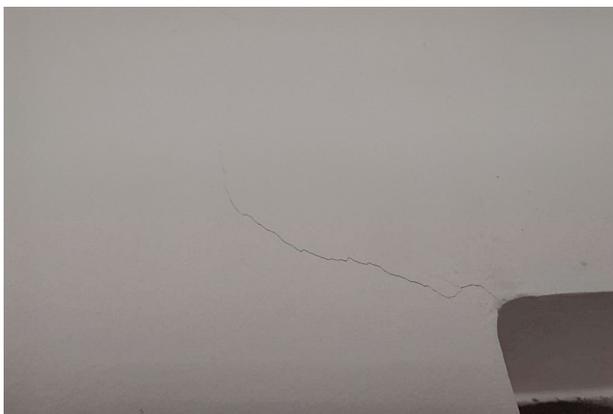
**Figura 7:** Fissura Estrutural.

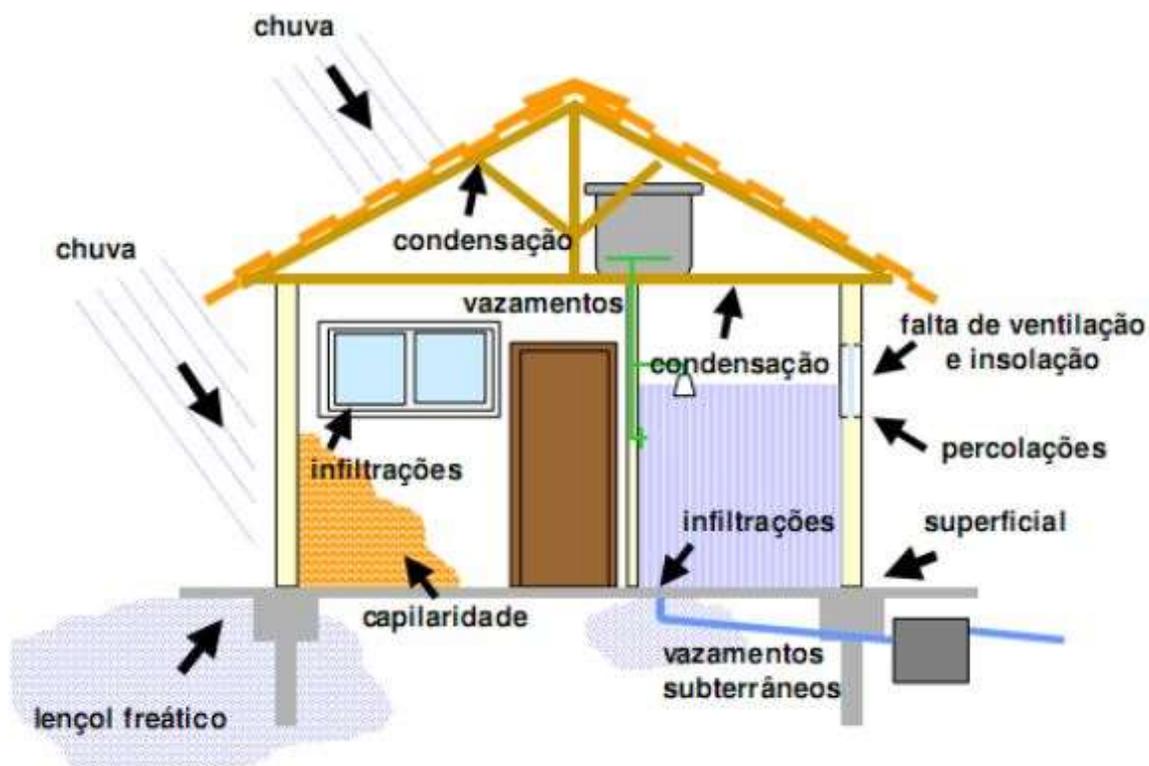
A figura 8 mostra um mapa do os elementos causadores de manchas na edificação.

**Figura 8:** Causa manchas em uma edificação.

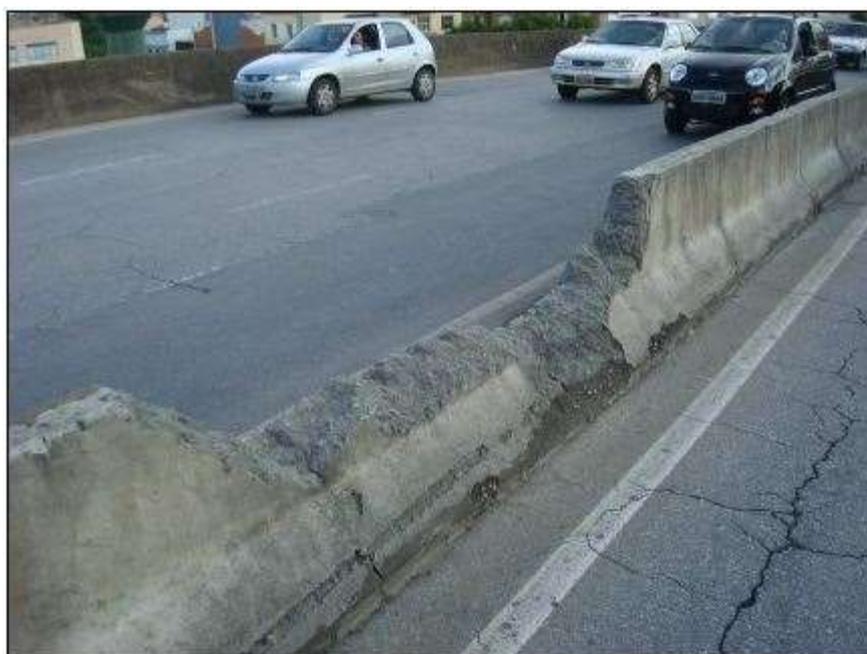
A figura 9 representa a deterioração em uma barreira de proteção em uma via, originada de uma ação mecânica.

**Figura 9:** Deterioração do concreto por ações mecânicas.

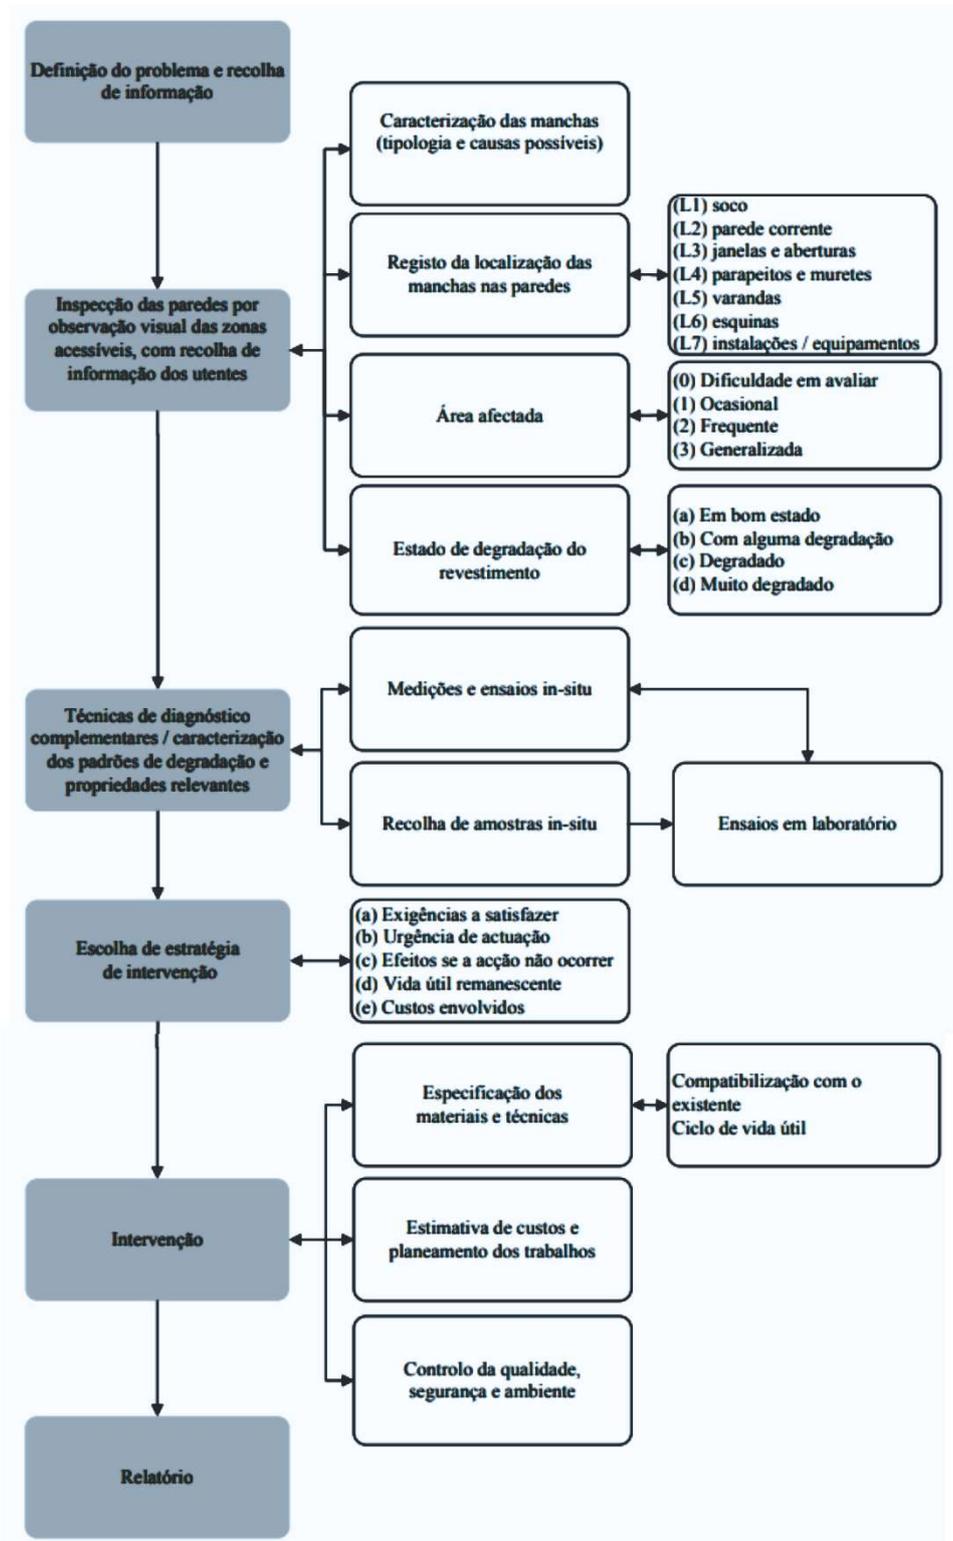
Segundo Colen; Brito; Freitas (2005), devemos adotar uma técnica de diagnóstico que obtenha indicações precisas dos agentes causadores da patologia e material utilizado. Geralmente esta técnica e realizada in-situ, após o diagnostico vamos terá a manutenção que inclui limpeza, reparação ou substituição e tratamento de prevenção. A figura 10 representa um fluxograma desde a idêntica e trata da patologia.

**Figura 10:** Fluxograma com metodologia para diagnóstico e manutenção de manchas.

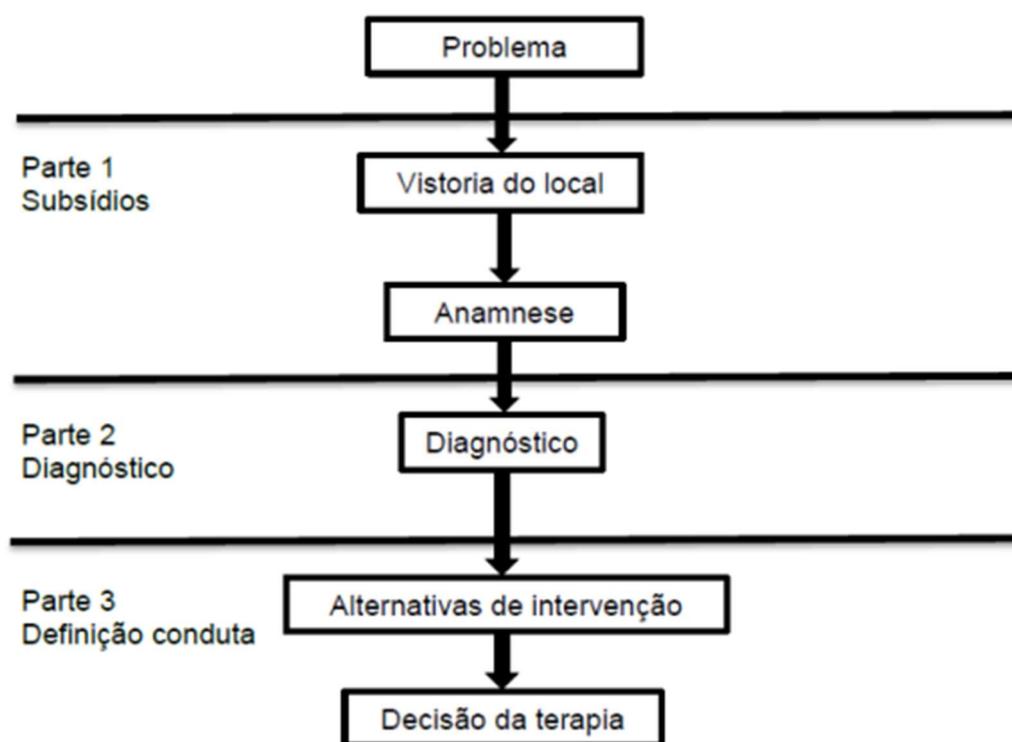
durabilidade, vida útil e seu desempenho determinado no projeto. Desta forma, cada problema encontrado exige ação metodológica, na situação encontrada. É importante que o diagnóstico seja definição por profissionais adequados, e de fatores técnicos, segurança e de economia, em cada situação. A figura 11 mostra um diagrama alético desde a inspeção ao tratamento da patologia.

**Figura 11:** Etapas da metodologia de análise de patologias da construção civil.

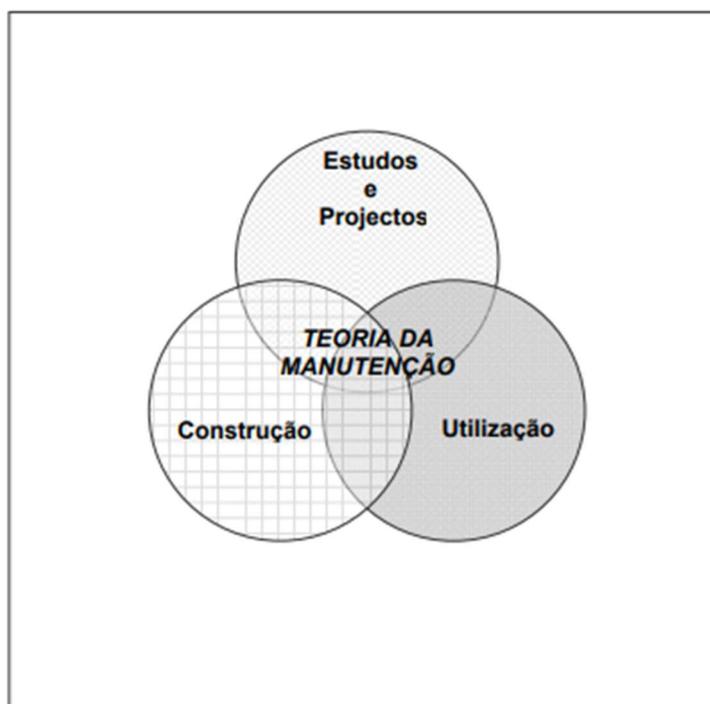
**Figura 12:** Relação entre fases de estudos e projeto, construção e utilização um empreendimento com a teoria da manutenção.
