PATOLOGIAS EM PAVIMENTOS FLEXÍVEIS

PATHOLOGIES IN FLEXIBLE PAVEMENTS

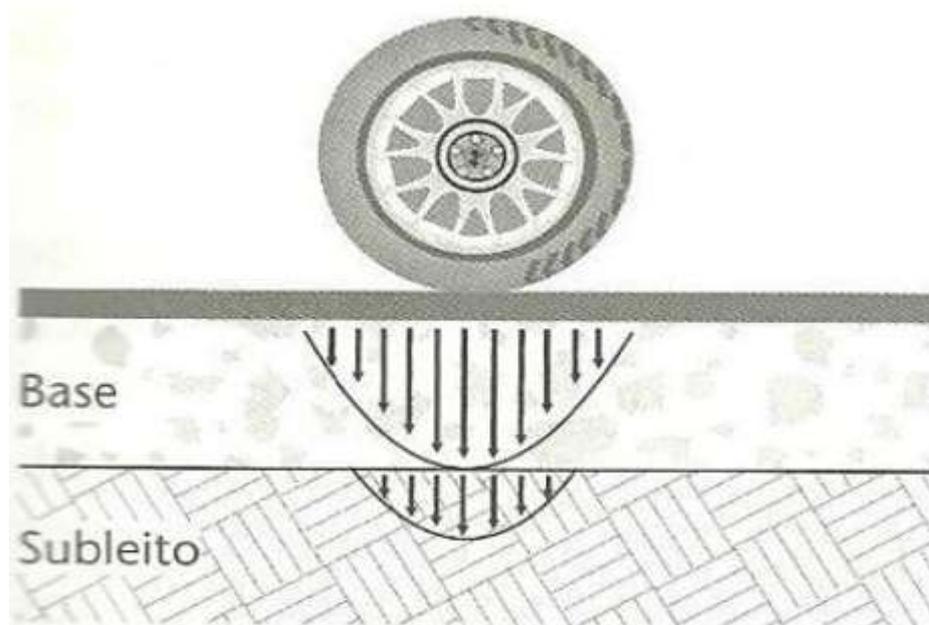
Figura 1: Pavimento Flexível.

O Departamento nacional de infraestrutura de transporte define como pavimento flexível aquele cuja camada superficial é asfáltica, possui revestimento, apoiado em camadas de base e sub-base e também reforço do subleito, construída

De acordo com a figura 1, é possível analisar como se comporta o pavimento flexível:

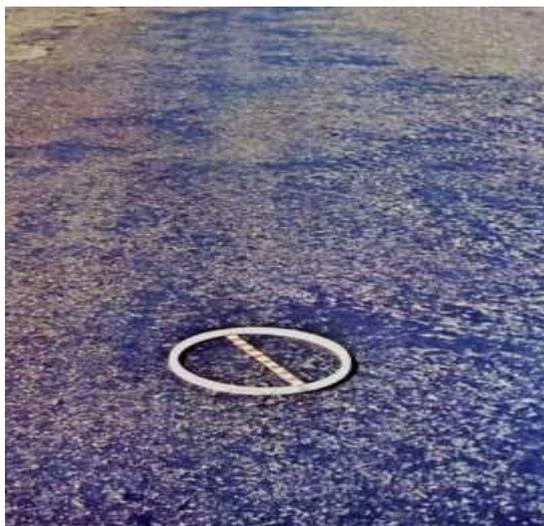
Figura 2: Exsudação de pavimento.

A exsudação é caracterizada pelo surgimento de ligante em abundância na superfície, como manchas escurecidas, decorrente em geral do excesso do mesmo na massa asfáltica (DNIT, 2003).

Segundo Silva (2005), quando não há espaço de vazios ou excesso de ligante asfáltico, ao dilatar-se devido ao calor, o asfalto fica sem espaço para ocupar, por isso ocorre à exsudação. De acordo com o CNT (2018), a exsudação é um: “Filme de material betuminoso que aparece na superfície do pavimento criando um brilho

A exsudação do asfalto caracteriza-se como um fenômeno que ocorre devido a dilatação do asfalto no calor, acontece na superfície do pavimento e ocasiona a dificuldade em ocupar espaço devido ao baixo volume de vazios, existindo uma menor viscosidade no pavimento, redução da macro textura e envolvimento dos agregados grossos, se encontra de forma brilhante, devido ao excesso de ligante betuminoso. Para solucionar tal patologia é necessário fresar o trilho de roda e simultaneamente recompor o material betuminoso, além de analisar o teor de cimento asfáltico de petróleo (CAP) (BERNUCCI, 2006).

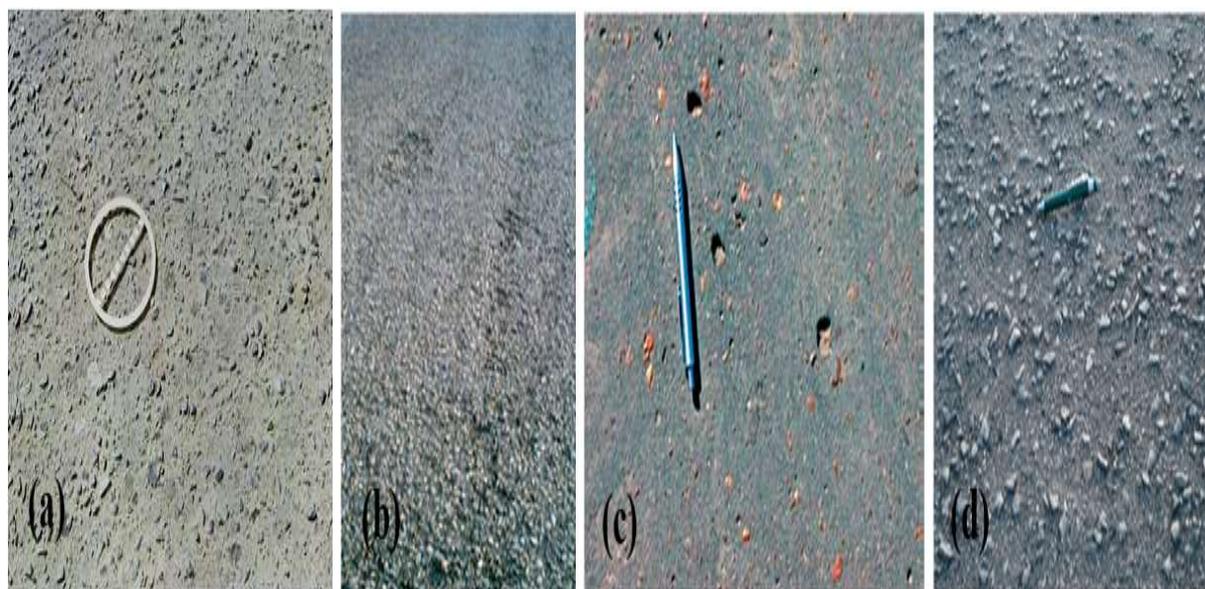
Figura 4: Desgaste.

O desgaste ou ainda desagregação decorre do desprendimento de agregados da superfície ou ainda da perda de masticado junto aos agregados. Segundo o CNT (2018), desgaste é o “efeito do arrancamento progressivo do agregado do pavimento, causando aspereza superficial do revestimento”. Com o passar do

O desgaste está relacionado às condições de tráfego e intemperismo. Essa patologia, comumente, é resultado de deficiência na ligação entre os componentes das misturas betuminosas ou a sua má formulação, da utilização de materiais não apropriados e de erros de execução do revestimento. À medida que o estágio de desgaste superficial avança, ocorre o arrancamento progressivo dos agregados, tornando a superfície do pavimento mais áspera (MENDES, 2019).

Na figura 6, observa-se em (A) a Degradação da camada por desgaste; em (B) observa-se a desagregação de agregado; em (C) observa-se o deslocamento e perda de agregado; em (D) observa-se o polimento de agregado;

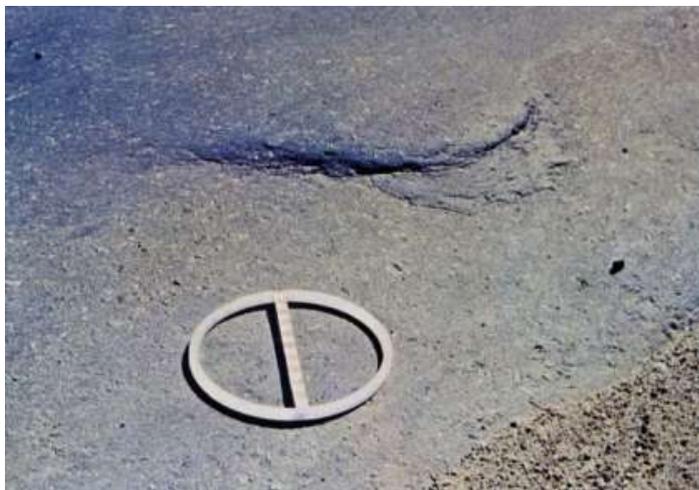
Figura 5: Escorregamento.

De acordo com CNT (2018), escorregamento caracteriza-se pelo “afastamento do revestimento em relação à camada latente do pavimento com surgimento de fendas em meia-lua. A justificativa principal são falhas construtivas e de pintura de ligação”.

Segundo o DNIT (2003) a causa do escorregamento ocorre pela compactação deficiente das camadas do pavimento e a imprimação ineficaz entre uma camada e outra. SILVA (2008) relata, que é regularmente detectado em trechos do pavimento que há partes de aceleração: aclives e declives; curvas; pontos de parada ou barreiras como lombada e parada de ônibus.

O escorregamento do revestimento betuminoso é quando a massa asfáltica pode apresentar uma má aderência dentre as camadas de revestimento e subjacentes, com isso podem se formar trincas em formato de meia-lua. O deslocamento do revestimento em relação à base é conhecido como

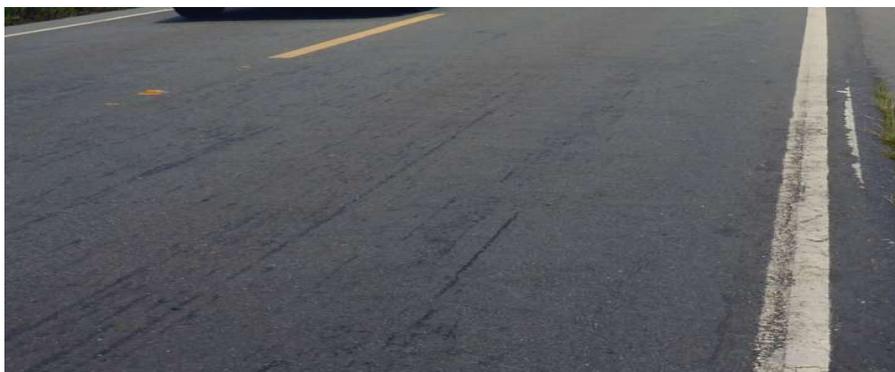
Figura 7: Fissuras no pavimento.

A fissura é um tipo de fenda incipiente de largura capilar, que se apresenta longitudinalmente, transversalmente ou obliquamente na direção do eixo da via. É perceptível visualmente a uma distância de menos de 1,5 m, e ainda não causam problemas estruturais ao pavimento, sendo consideradas de menor preocupação quanto à gravidade de deterioração (DNIT, 2003).

As causas mais frequentes das fissurações se dão por meio da dosagem imprópria da mistura asfáltica, a compactação excessiva ou inadequada, e o excesso de materiais finos no revestimento asfáltico (CNT, 2018).

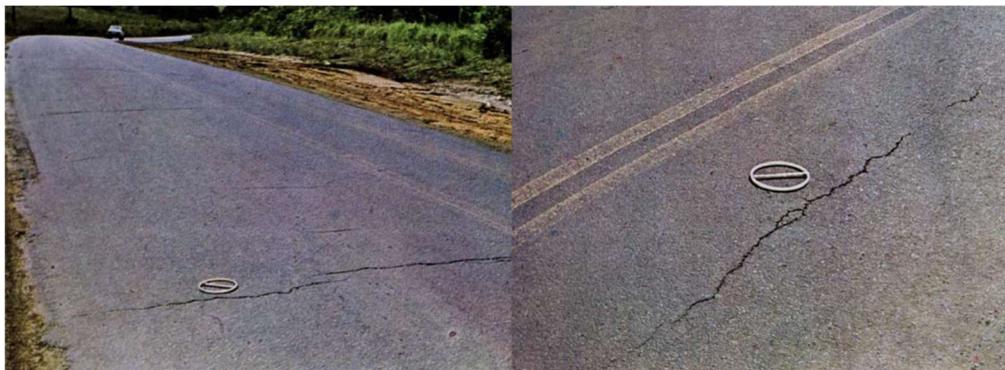
Figura 8: Trinca transversal e trinca longitudinal

Trinca isolada transversal: Trinca isolada com direção ortogonal ao eixo da via. O início da trinca se dá através da desagregação dos bordos posteriormente tendo a penetração de água e enfraquecimento das camadas anteriores. Segundo pesquisa CNT 2018 as principais causas que levam ao aparecimento dessa patologia é a contração da capa asfáltica devido a baixas temperaturas ou ao endurecimento do asfalto e propagação de trincas das camadas inferiores. Trinca isolada longitudinal: Trinca isolada com direção paralela ao eixo da via.

De acordo com ROCHA (2009) as prováveis causas do aparecimento da trinca isolada longitudinal é a má execução da junta de construção, contração ou dilatação do revestimento ou pela propagação de trincas das camadas subjacentes. Também segundo SILVA (2008) as causas podem ser devido ao assentamento da fundação, retração do revestimento ou estágio inicial de fadiga.

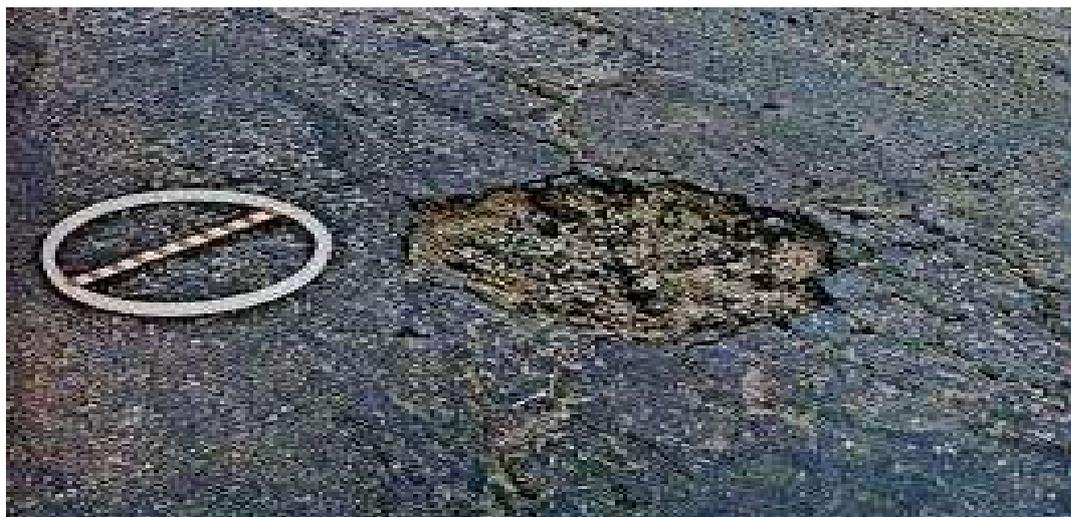
Figura 11: Panelas ou buracos.

Balbo(2016) define panelas e buracos como rupturas estruturais localizadas que se formam no revestimento e conseqüentemente avança camada a camada ele também relata que sua causa dar-se em decorrência de defeitos pré-existentes, defeitos como fendas, afundamentos, desgastes, desagregações da camada, o simples desgaste e a falta de aderência entre as camadas.

A água da chuva causa o efeito “stripping”: o aprisionamento de água nas trincas, formando uma área com potencial para o descolamento entre o asfalto e o material pétreo, degradando o revestimento e agravando o desenvolvimento de panelas (BALBO 2016).

As panelas ou buracos são a evolução de outro problema que não foi resolvido. As trincas evoluem e findam por se ligar entre si de modo que criam placas sem ligação com o pavimento. Essas placas vão sendo arrancadas, até atingir a base do pavimento, em razão das tensões exercidas pelo tráfego de veículos pesados. Esse defeito torna-se mais grave por permitir um acesso mais fácil das águas superficiais, que já se infiltravam através das trincas, ao interior do pavimento. O trincamento avançado e o desgaste severo são as principais causas

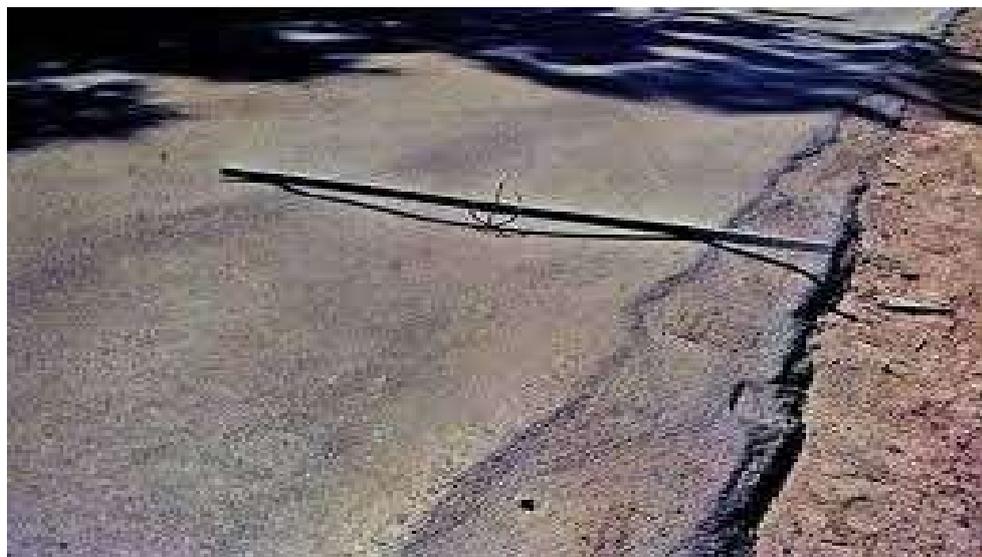
Figura 12: Rodeira.

Rodeiras ou trilhos de rodas se constituem em depressões longitudinais e são resultantes de deformações permanentes em qualquer uma das camadas, causadas por consolidação ou movimento lateral dos materiais quando sujeitos às cargas produzidas pelo tráfego. Devido às deficiências na sua formação ou execução, altas temperaturas e por causa do tempo de aplicação das cargas, acaba por não ter uma capacidade de carga adequada. As camadas e as fundações quando não possuem capacidade suficiente de suporte, formam rodeiras de grande raio. As de pequeno raio são formadas pelo fato da baixa resistência à deformação plástica de misturas betuminosas (KIRBAS, 2016).

Araújo (2016) define que consiste na deformação permanente caracterizada por depressão da superfície do pavimento sem estar acompanhado de levantamento (compensação volumétrica lateral). Para extensões maiores que 6 m e se for localizado ao longo da trilha de roda, denomina-se afundamento de consolidação de trilha de roda. Principais causas são: fluência plástica de uma ou mais camadas do pavimento ou do subleito; densificação ou ruptura por cisalhamento de camadas subjacentes ao revestimento; falha de compactação na construção; problemas de drenagem.

A patologia denominada rodeira ou trilhas de rodas normalmente são causadas pelas cargas produzidas pelo tráfego que causam consolidação ou movimento lateral nos materiais do pavimento, devido as intempéries, principalmente altas temperaturas ou capacidade de carga excedida às camadas do pavimento que funcionam como fundações não conseguem suportar a carga e então formam as rodeiras de grandes raios (PINTO, 2003).

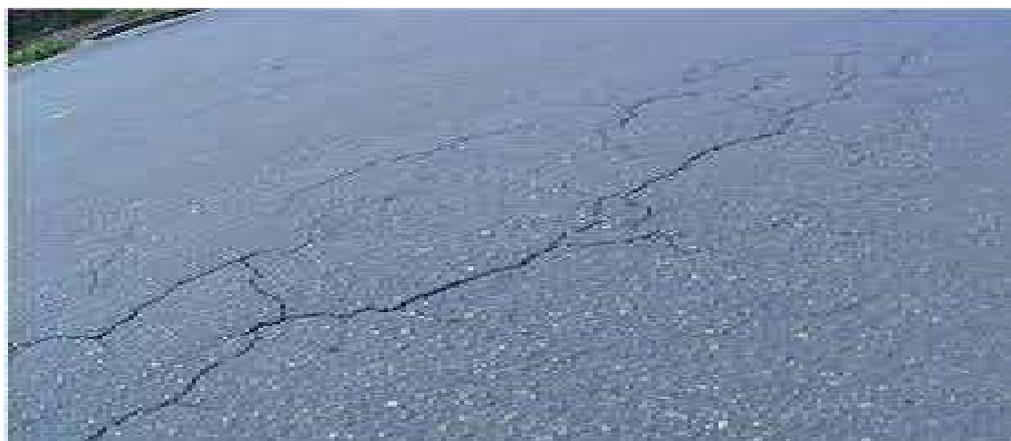
Figura 13: Trinca de retração.

TRINCA DE RETRAÇÃO: As trincas de retração se atribuem aos fenômenos de retração térmica, intempéries ou até do material de revestimento de base rígida ou semirrígida subjacentes ao revestimento trincado (DNIT- Departamento Nacional de infraestrutura de transportes, 2003).

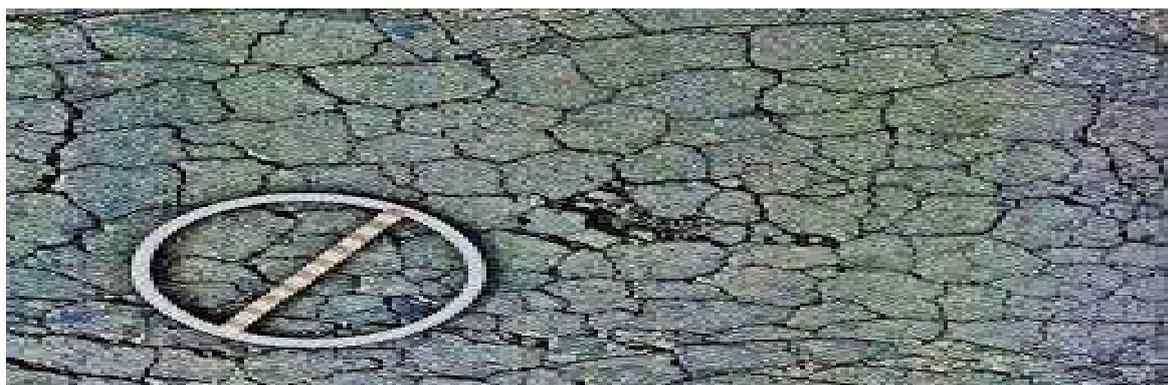
Figura 14: Couro de Jacaré.

TRINCA TIPO “COURO DE JACARÉ”: Se refere ao conjunto de trincas que se ligam paralelamente e se assemelham ao couro de um jacaré por isso possuem essa denominação, tais trincas apresentam ou não uma acentuada erosão nas suas bordas (DNIT- Departamento Nacional de infraestrutura de transportes, 2003).

A figura a seguir apresenta um pavimento com trincas do tipo couro de jacaré.

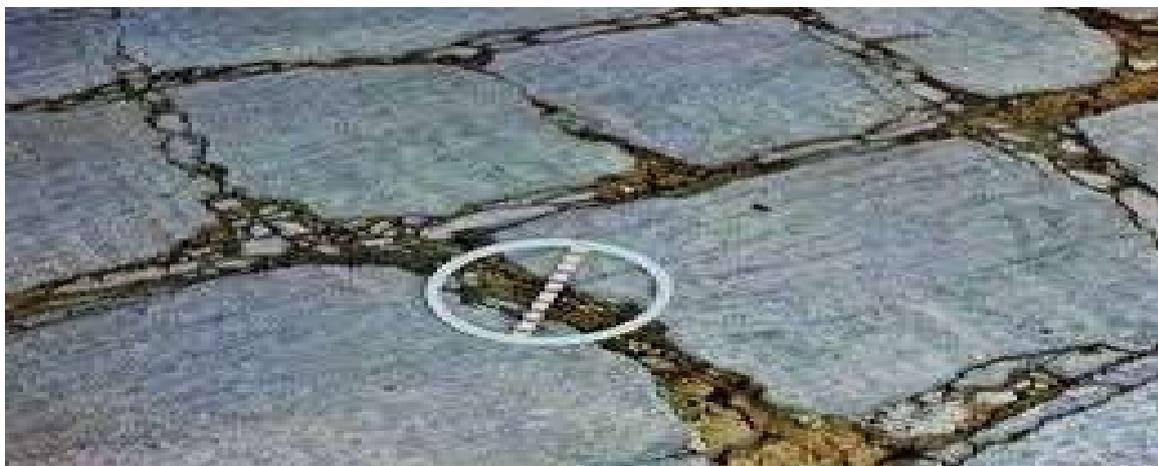
Figura 15: Bloco.

TRINCA TIPO “BLOCO”: Se refere às trincas interligadas por blocos bem definidos apresentando ou não algum tipo de erosão presente nas bordas (DNIT- Departamento Nacional de infraestrutura de transportes, 2003).
