MANUTENÇÃO DE ESTRUTURAS DE AÇO DE OBRAS PÚBLICAS EM SALVADOR: O CASO DA CONCHA ACÚSTICA

MAINTENANCE OF PUBLIC WORK STEEL STRUCTURES IN SALVADOR: THE CONCHA ACÚSTICA CASE

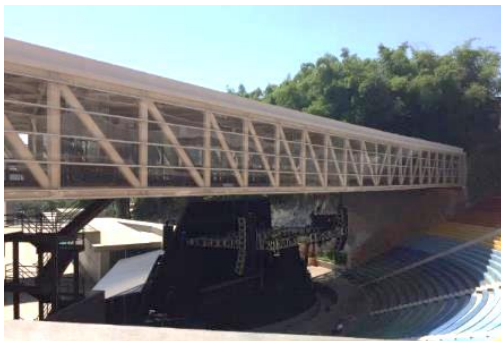
Esta obra consistiu no acréscimo de um edifício-garagem e de uma passarela técnica (Figura 1) em substituição à lona tensionada (Figura 2) que compunha a cobertura do palco. A estrutura do edifício-garagem é pré-fabricada com laje em *steel deck* (Figura 3), pilares em concreto e vigas de aço (Figura 4). A passarela técnica é composta por uma estrutura treliçada de aço A572 Grau 50.

Figura 1 – Passarela técnica (atual cobertura do palco). Fonte: os autores

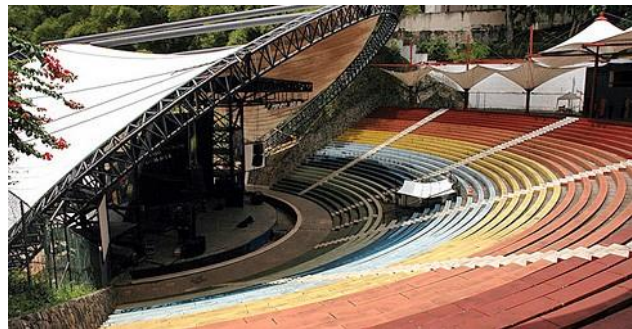
Figura 2 – Antiga cobertura do palco. Fonte: Curto Sim (2017).

Após o lançamento do concurso da obra de requalificação da CA, foi publicado o edital para o pregão presencial com o intuito de contratar um sistema de manutenção preventiva, corretiva e sistemática das instalações (GOVERNO DO ESTADO DA BAHIA, 2013b). Este documento estipula a obrigatoriedade da apresentação de planos de manutenção, uso e operação, bem como programas de manutenção periódica para diversos equipamentos da CA, sob cumprimento das normas vigentes. A empresa vencedora deveria dispor de um *software* gerenciamento das atividades executadas no âmbito da gestão de manutenção, no qual deverão constar todos os procedimentos executados e as características operacionais necessárias. O edital do pregão presencial contemplava as estruturas existentes em 2013, nomeadamente a estrutura que servia de suporte à tela tensionada da cobertura do palco da CA (Figura 2).

Foram também constatadas disposições referentes à estrutura de suporte da tela tensionada (Figura 2), nomeadamente a descrição do sistema estrutural e das cargas máximas admissíveis, relatório fotográfico, notas fiscais, certificados de garantia e o *as built*. No entanto, não foram encontrados procedimentos de manutenção referentes às estruturas metálicas do edifício-garagem e da passarela técnica.

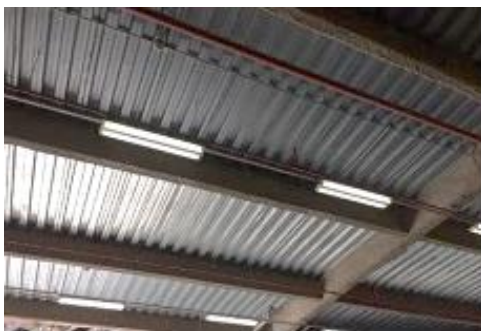
Figura 3 - Laje em steel deck da estrutura do edifício-garagem da CA. Fonte: os autores

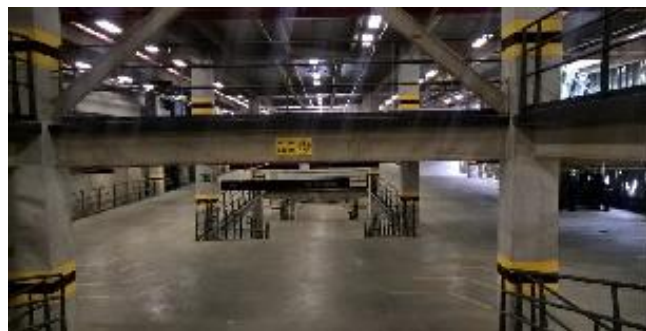
Figura 4 - Pilares em concreto e vigas de aço da estrutura do edifício-garagem da CA. Fonte: os autores
